## **Muzeum Chodsko v Domažlicích**

**Nálezová zpráva o archeologickém dozoru na akci:**

**„Domažlice – val ve Steidlově parku“**

**(okr. Domažlice)**

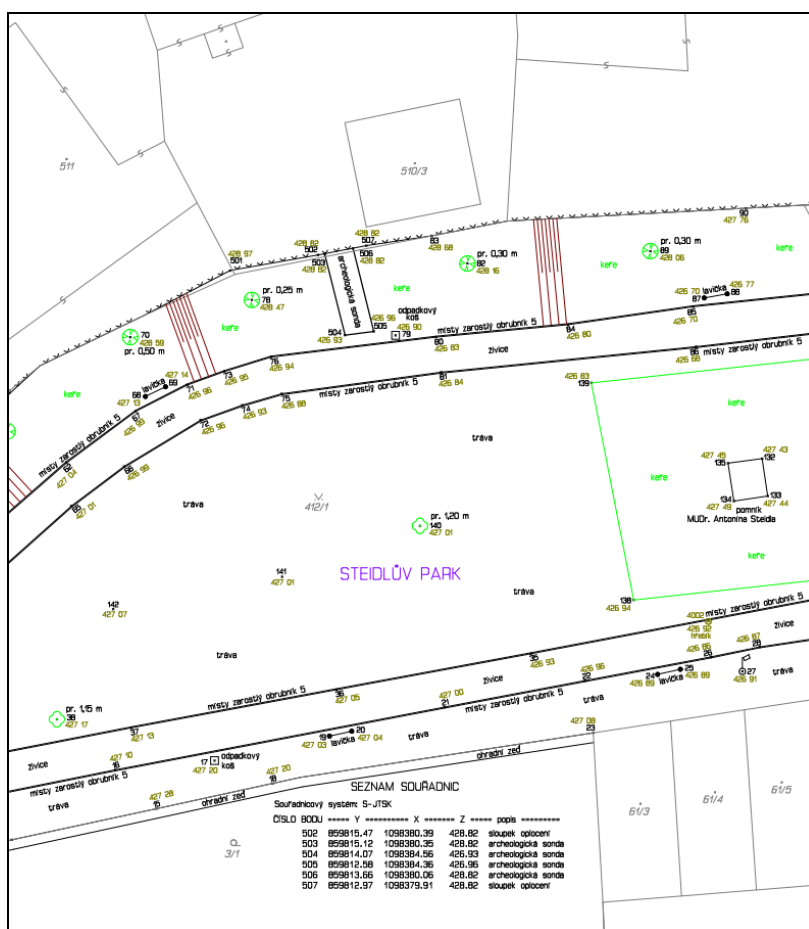
Obr. 2: Domažlice, okr. DO – pozice archeologické sondy v rámci Steidlůva parku (zaměření poskytl město Domažlice)

Obdélná sonda o rozměrech cca 430 x 150 cm byla položena kolmo na osu průběhu valu, a to v místě, kde park resp. val na severu sousedí s parcelou 510/2, na níž se nachází dům čp. 222 (**obr. 2**).

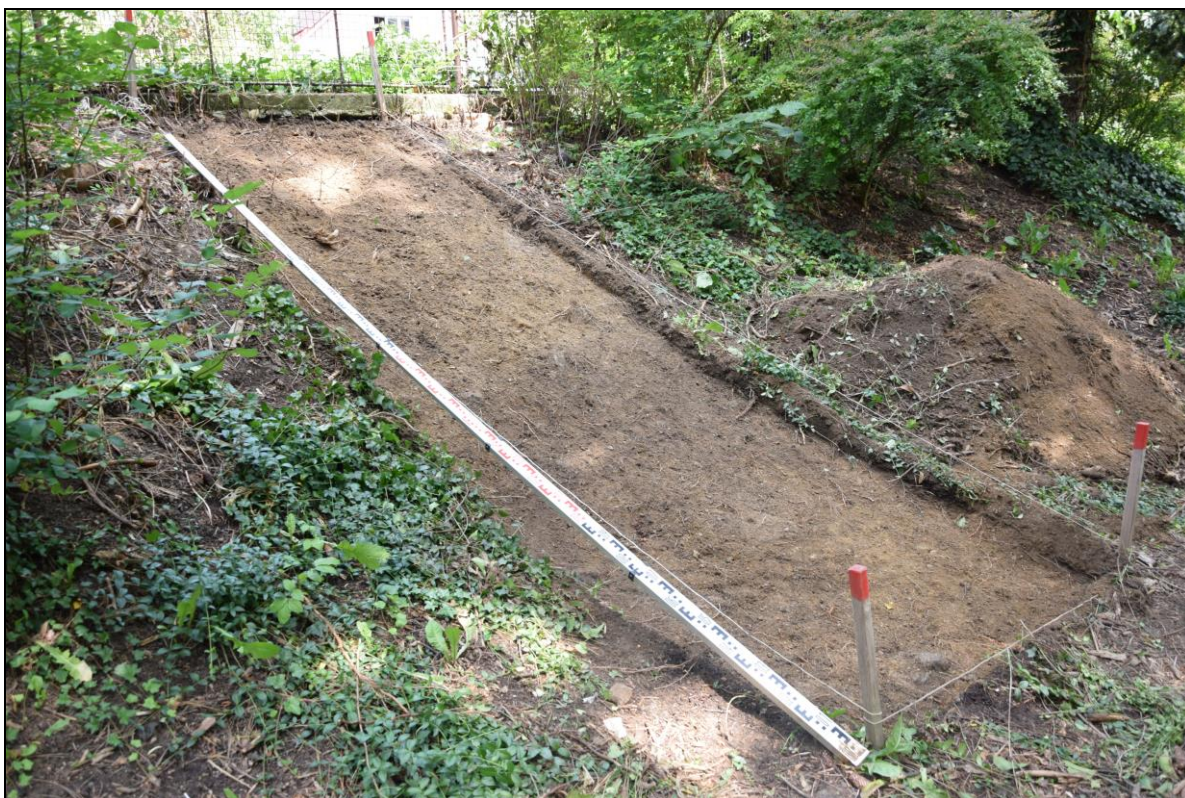
**Obr. 3: Domažlice, okr. DO** – sonda po stržení drnu s dobře patrným porušením valového tělesa, pohled od jihozápadu (foto T. Mařík)

Záhy po stržení drnu se ukázalo, že valové těleso je v jižní polovině porušeno recentním vkopem značného rozsahu (**obr. 3**). Nejprve byla tedy odebrána výplň resp. zásyp zmíněného vkopu, který sestával z vrstev 2d, 8-9, 14-22 (**obr. 6**). Zejména vrstvy 8, 9 a 15 obsahovaly značné množství recentních artefaktů, především igelity, zlomky skleněných lahví, plastový zapalovač atp. (**obr. 4**). V rámci odkryvu bylo zjištěno, že recentní vkop zasahuje při západním profilu do poloviny (**obr. 5**), při východním dokonce až do tří čtvrtin délky sondy (od její jižní hrany). Jeho severní část je pozvolná s miskovitým dnem, svým

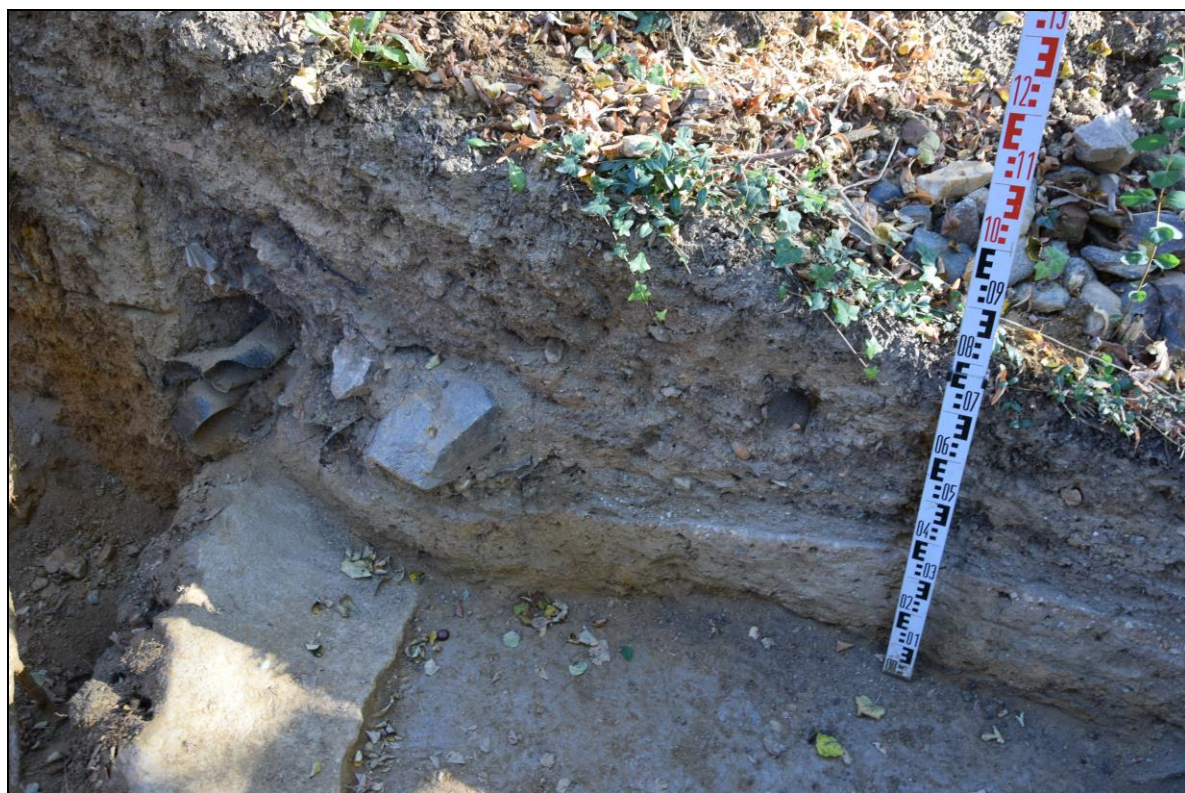
**Obr. 4: Domažlice, okr. DO** – východní profil sondy, vlevo dobře patrný předěl mezi původním tělesem valu a výplní recentního vkopu, který val porušuje. Z recentního souvrství kromě kamenů vyčnívají i kusy igelitů (foto T. Mařík)

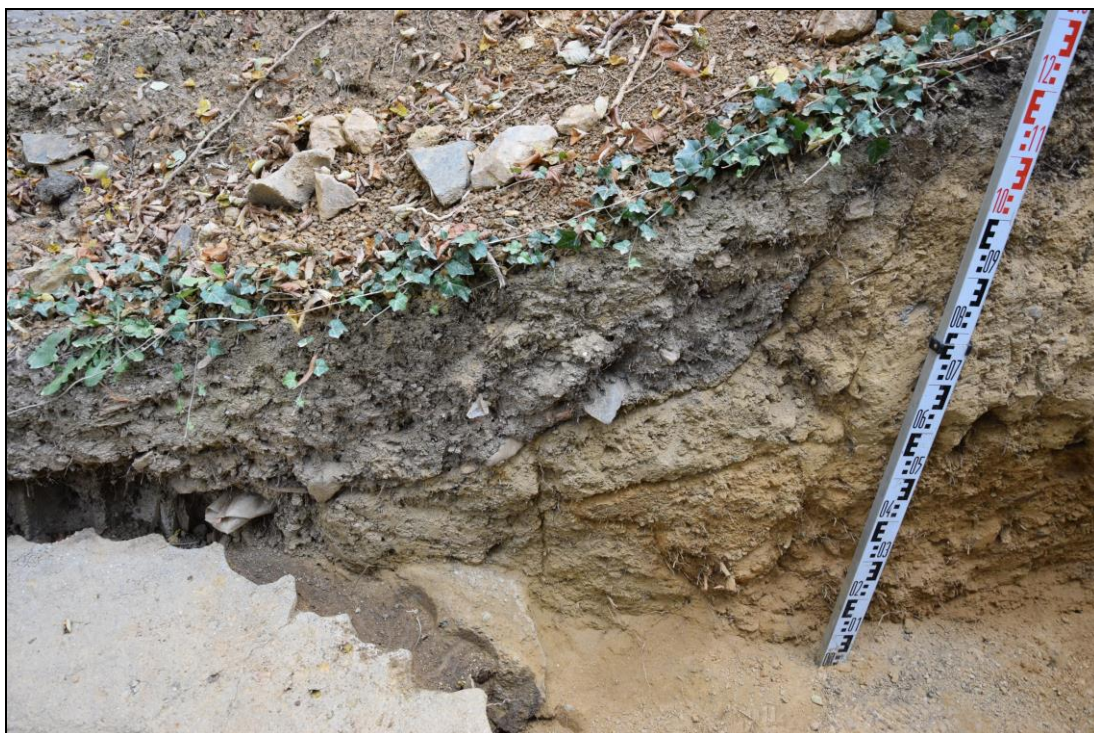
**Obr. 5: Domažlice, okr. DO – západní profil, dobře patrné recentní porušení původního valového tělesa (foto T. Mařík)**

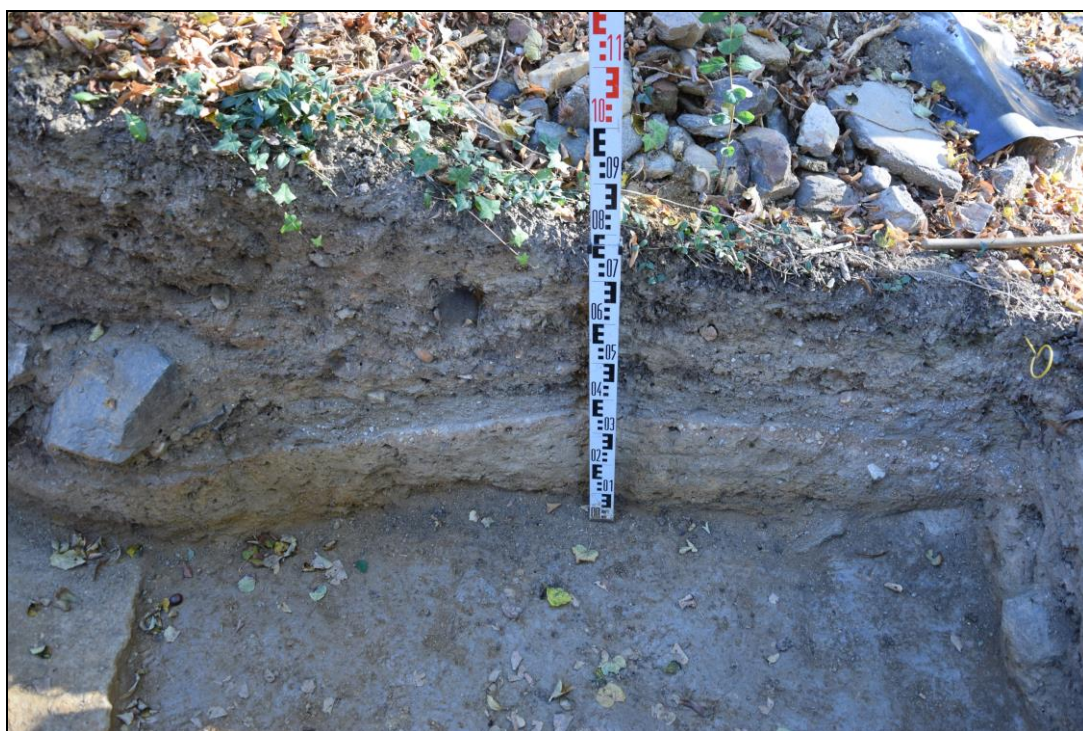
**Obr. 6: Domažlice, okr. DO – stratigrafie zásypu recentního vkopu v jižní části sondy, východní profil (foto T. Mařík)**

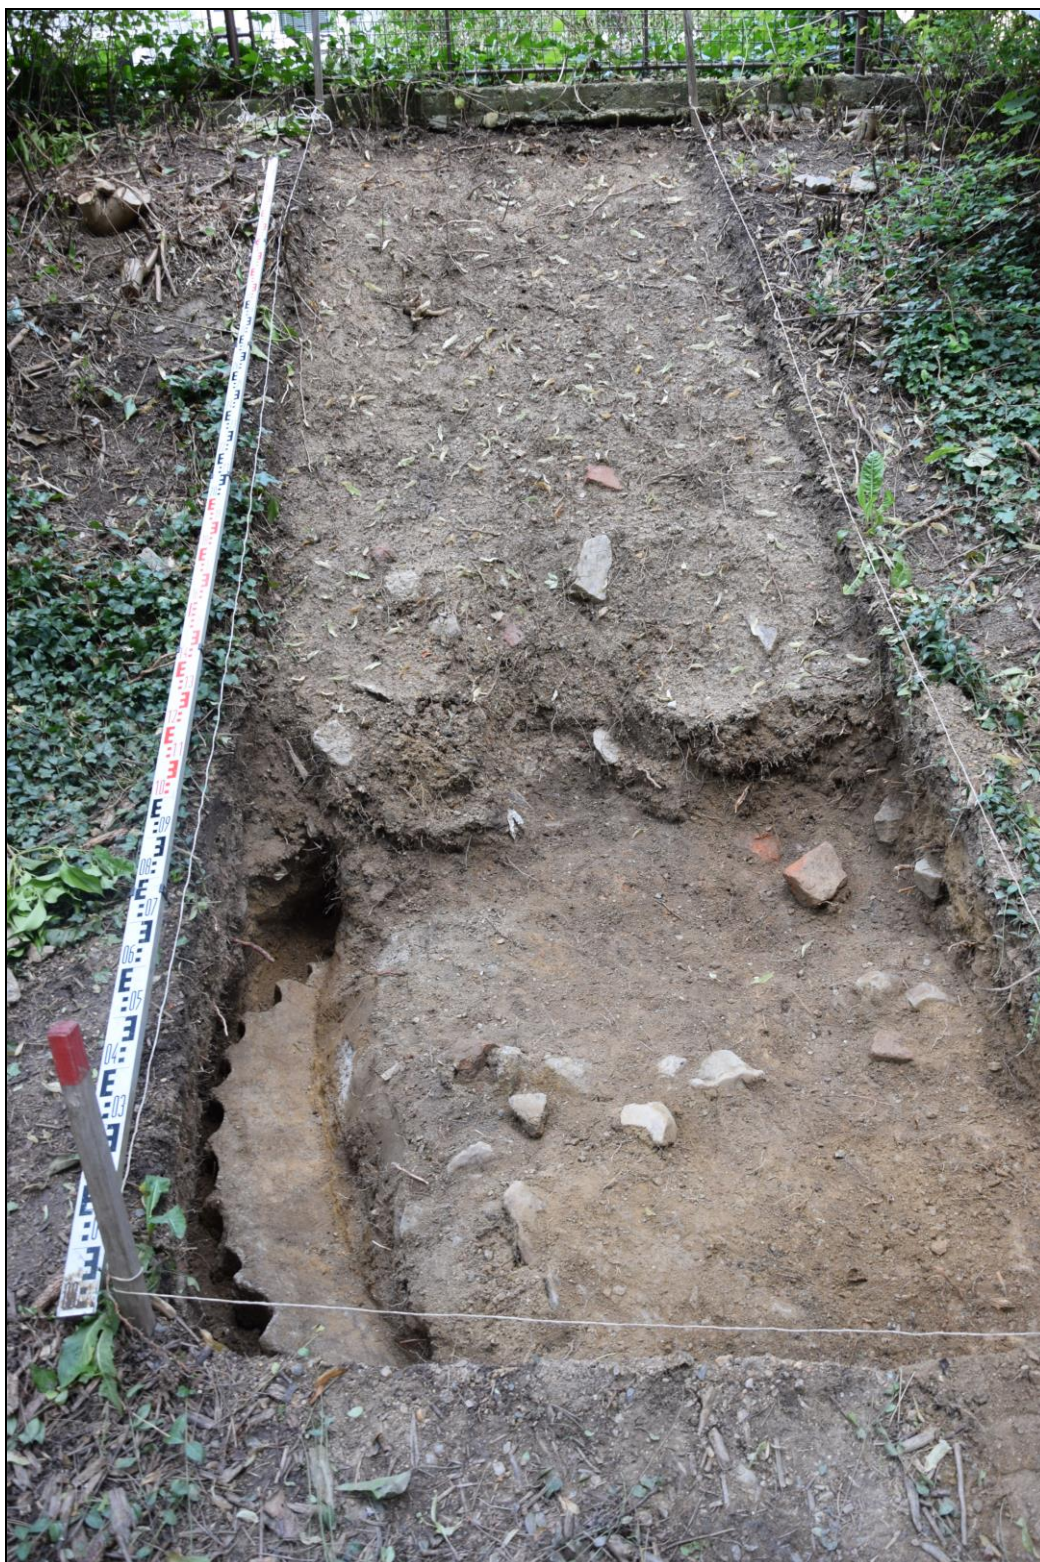
Obr. 7: Domažlice, okr. DO – částečně odkrytá betonová konstrukce během exkavace recentního vkopu do tělesa valu, pohled od jihu (foto T. Mařík)

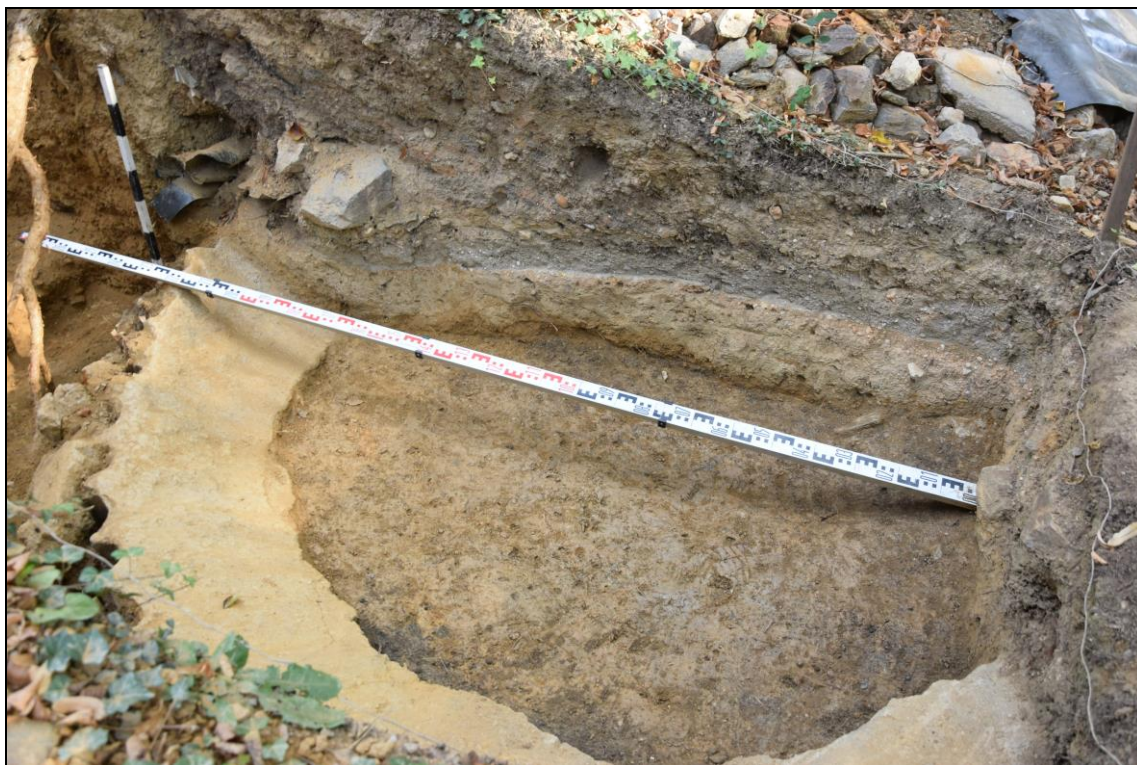
**Obr. 8: Domažlice, okr. DO – odkrytá betonová konstrukce zaniklého pískoviště v pohledu od ZJZ (foto T. Mařík)**

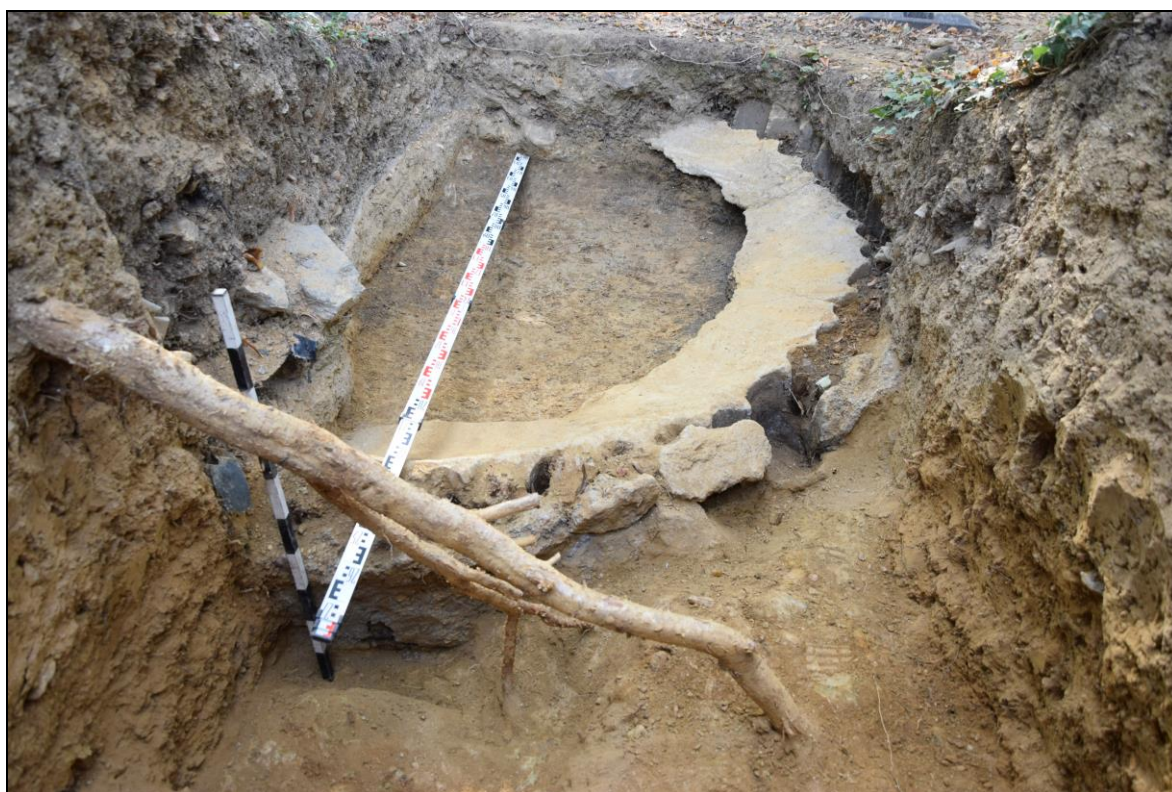
**Obr. 9: Domažlice, okr. DO – odkrytá betonová konstrukce zaniklého pískoviště v pohledu od severu (foto T. Mařík)**

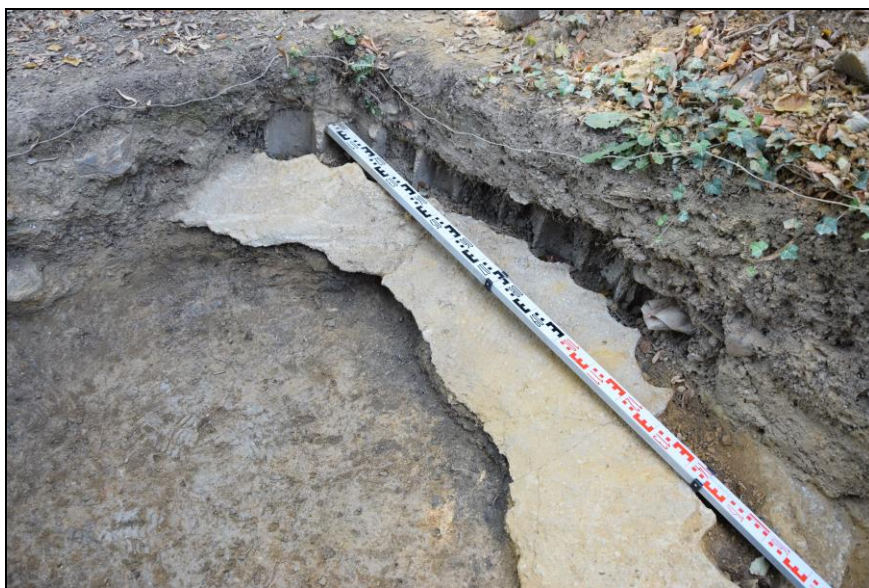
**Obr. 10: Domažlice, okr. DO** – část odkryté betonové konstrukce zaniklého pískoviště v pohledu od severovýchodu (foto T. Mařík)

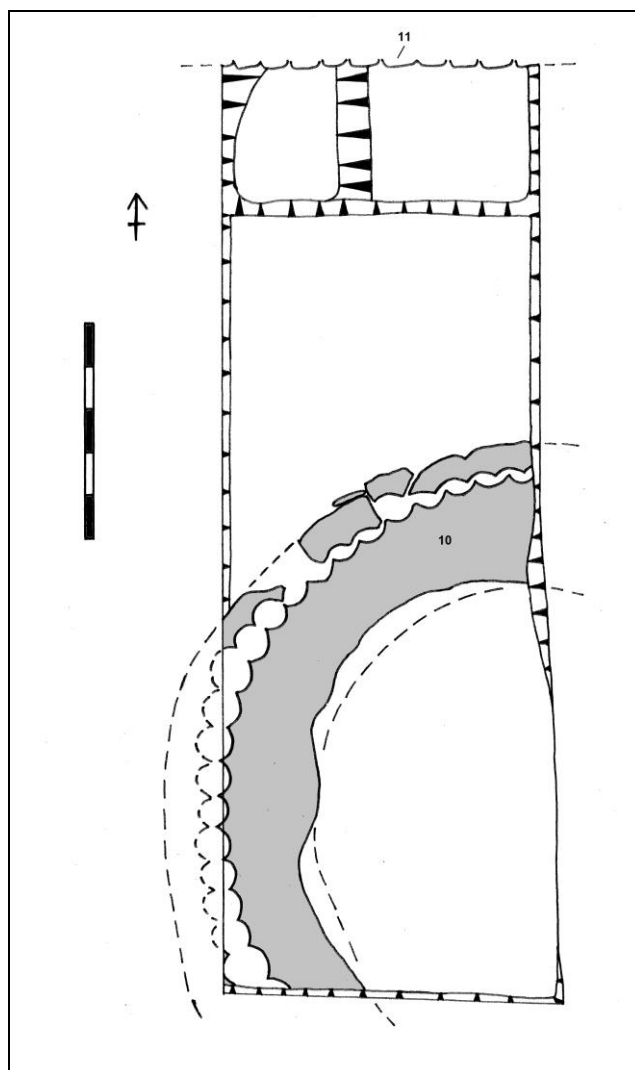
**Obr. 11: Domažlice, okr. DO** – kresebná dokumentace půdorysu sondy, čísla odpovídají stratigrafickým jednotkám uvedeným v legendě u dokumentace profilů (kresba T. Mařík)

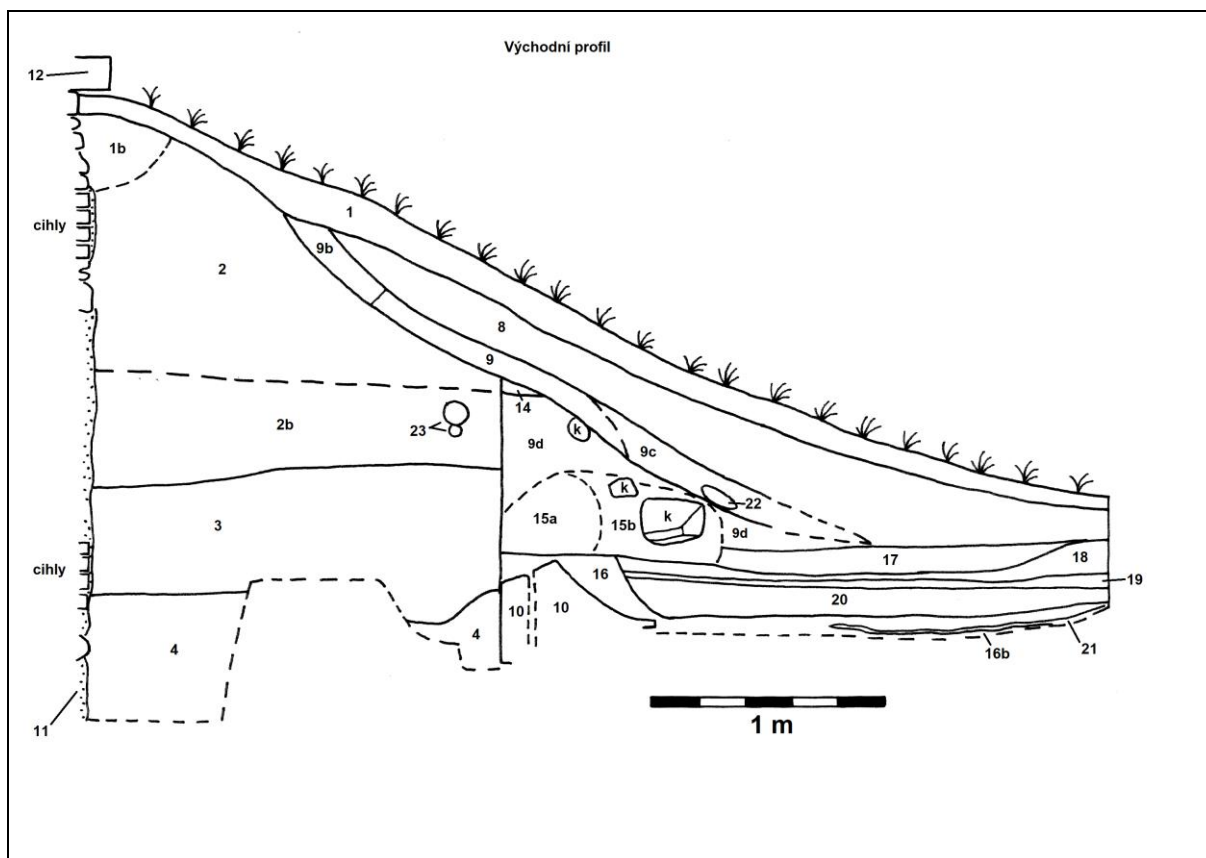
Obr. 12: Domažlice, okr. DO – kresebná dokumentace východního profilu (kresba T. Mařík)

sklonem zhruba kopírující svah valu. Poté se však vkop zalamuje a svisle zařezává do tělesa valu (**obr. 12-13**).

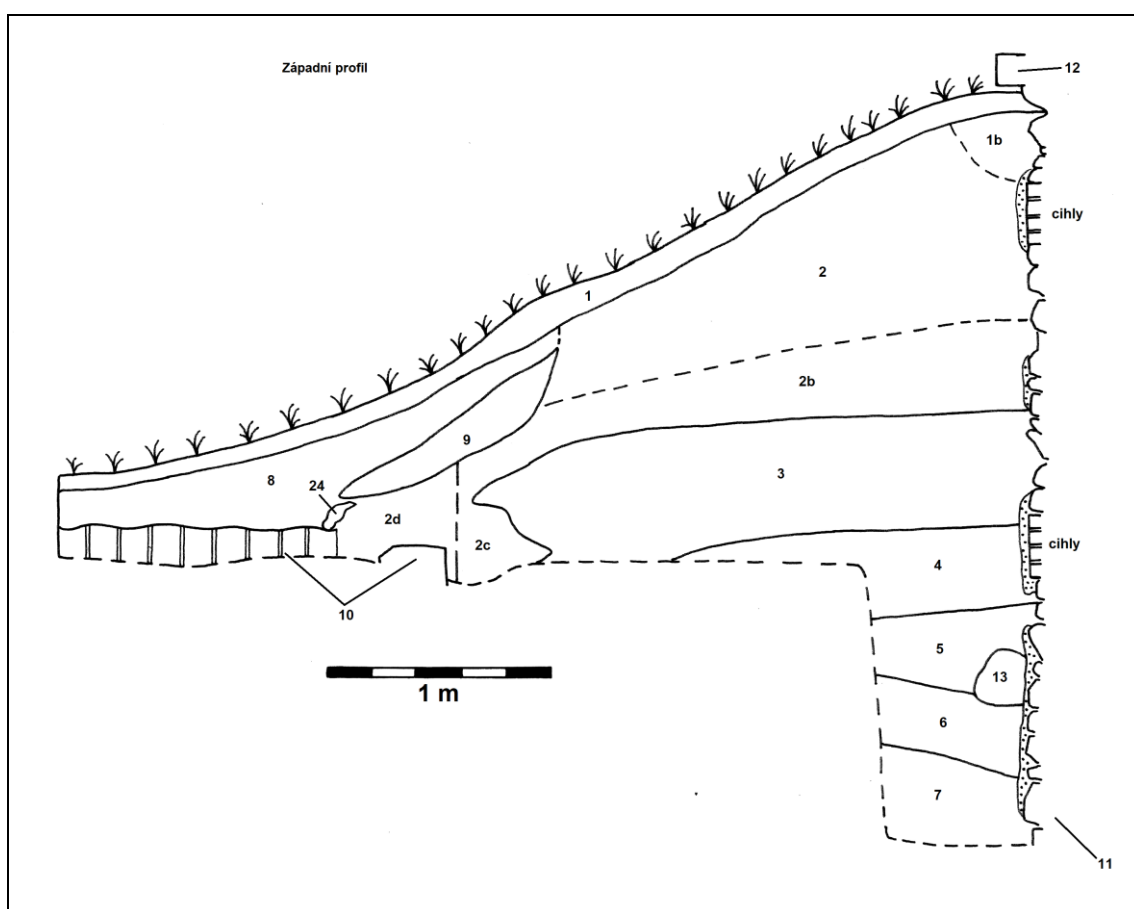
Obr. 13: Domažlice, okr. DO – kresebná dokumentace západního profilu (kresba T. Mařík)

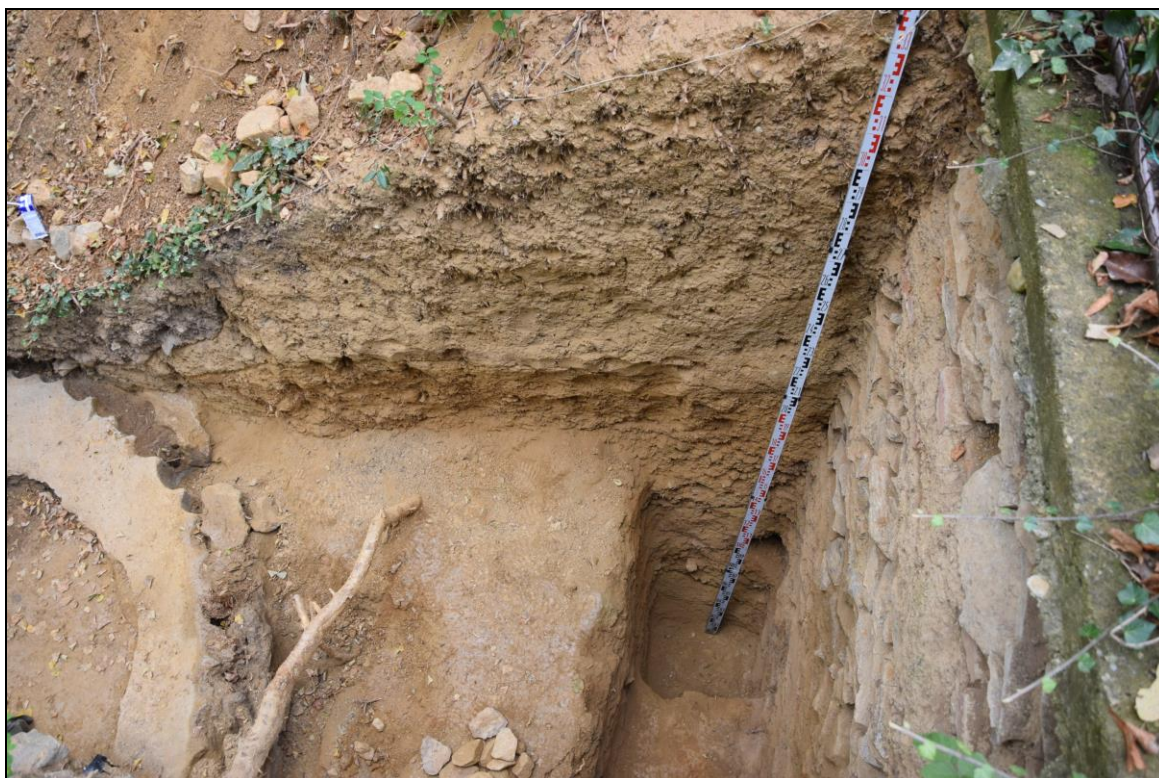
**Obr. 14: Domažlice, okr. DO** – celkový pohled na severní část západního profilu (původní těleso valu), vlevo recentní vkop pro pískoviště, vpravo odkrytá zeď (foto T. Mařík)

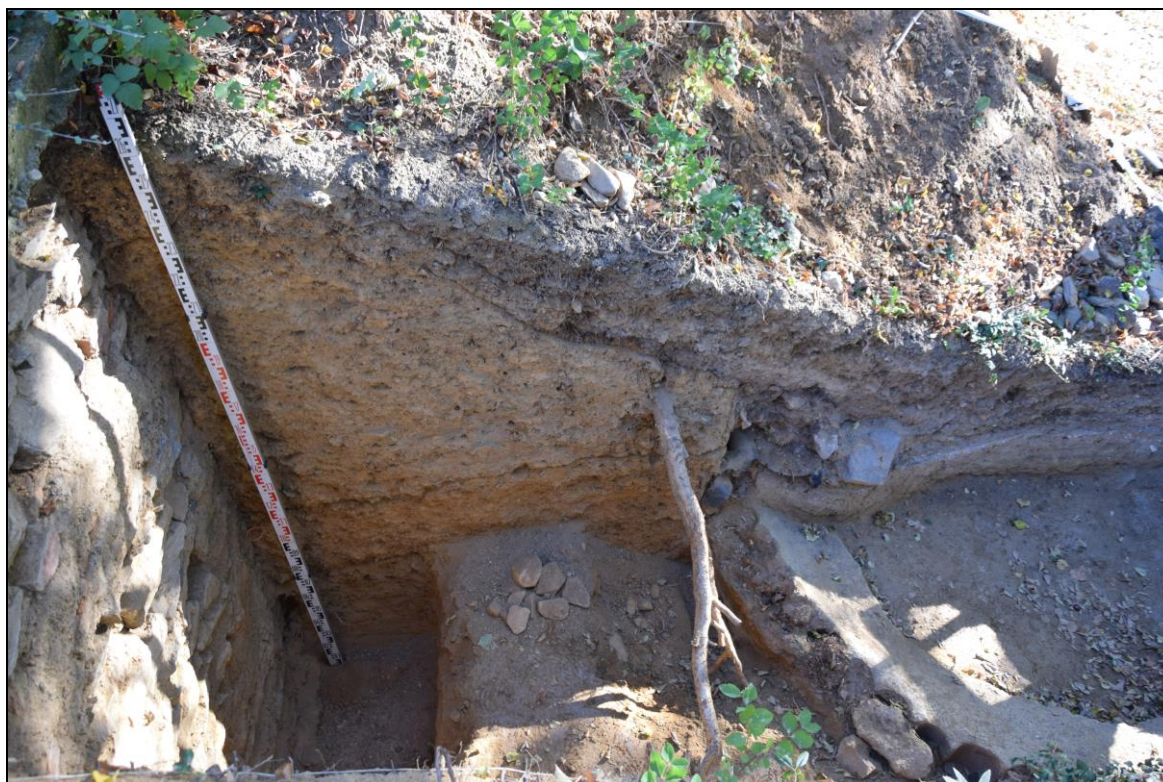
**Obr. 15: Domažlice, okr. DO** – celkový pohled na severní část východního profilu (původní těleso valu), vpravo recentní vkop pro pískoviště, vlevo odkrytá zeď (foto T. Mařík)

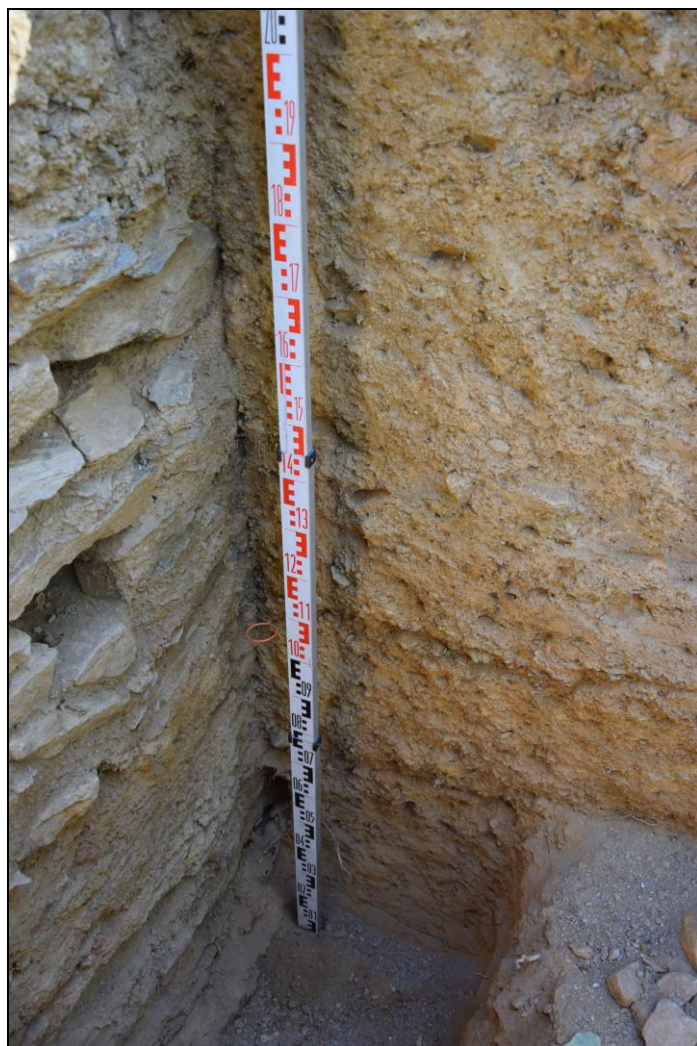
**Obr. 16: Domažlice, okr. DO** – detail styku tělesa valu s odkrytou zdí bez náznaku základového vkopu, východní profil (foto T. Mařík)

V rámci stanovení stratigrafického vztahu mezi zdí a valem však narážíme na řadu mnohdy protichůdných pozorování. Jak bylo již uvedeno, těleso valu vč. vrstev 4-7, které mohou představovat již rostlý terén, přiléhá ke zdi bez náznaku základového vkopu. Z toho lze usuzovat na dvě možné eventuality. Buďto je starší zeď a val k ní byl dodatečně přisypán anebo byl starší val z vnějšku svíse

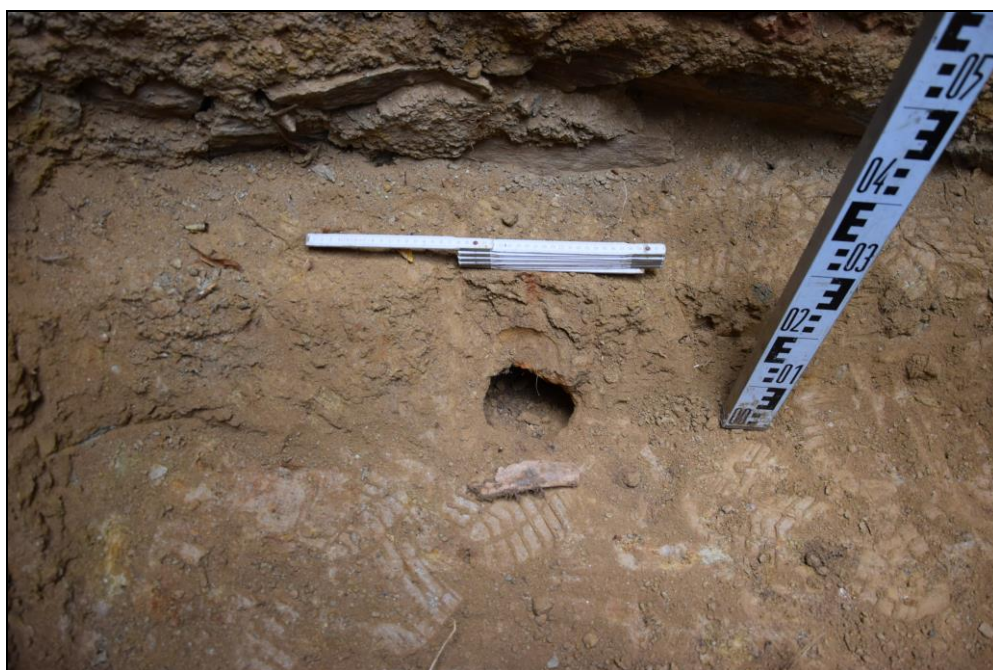
**Obr. 17: Domažlice, okr. DO** – nora jakéhosi pedoturbanta v severní části sondy, která dále pokračuje oběma směry podél zdi (foto T. Mařík)

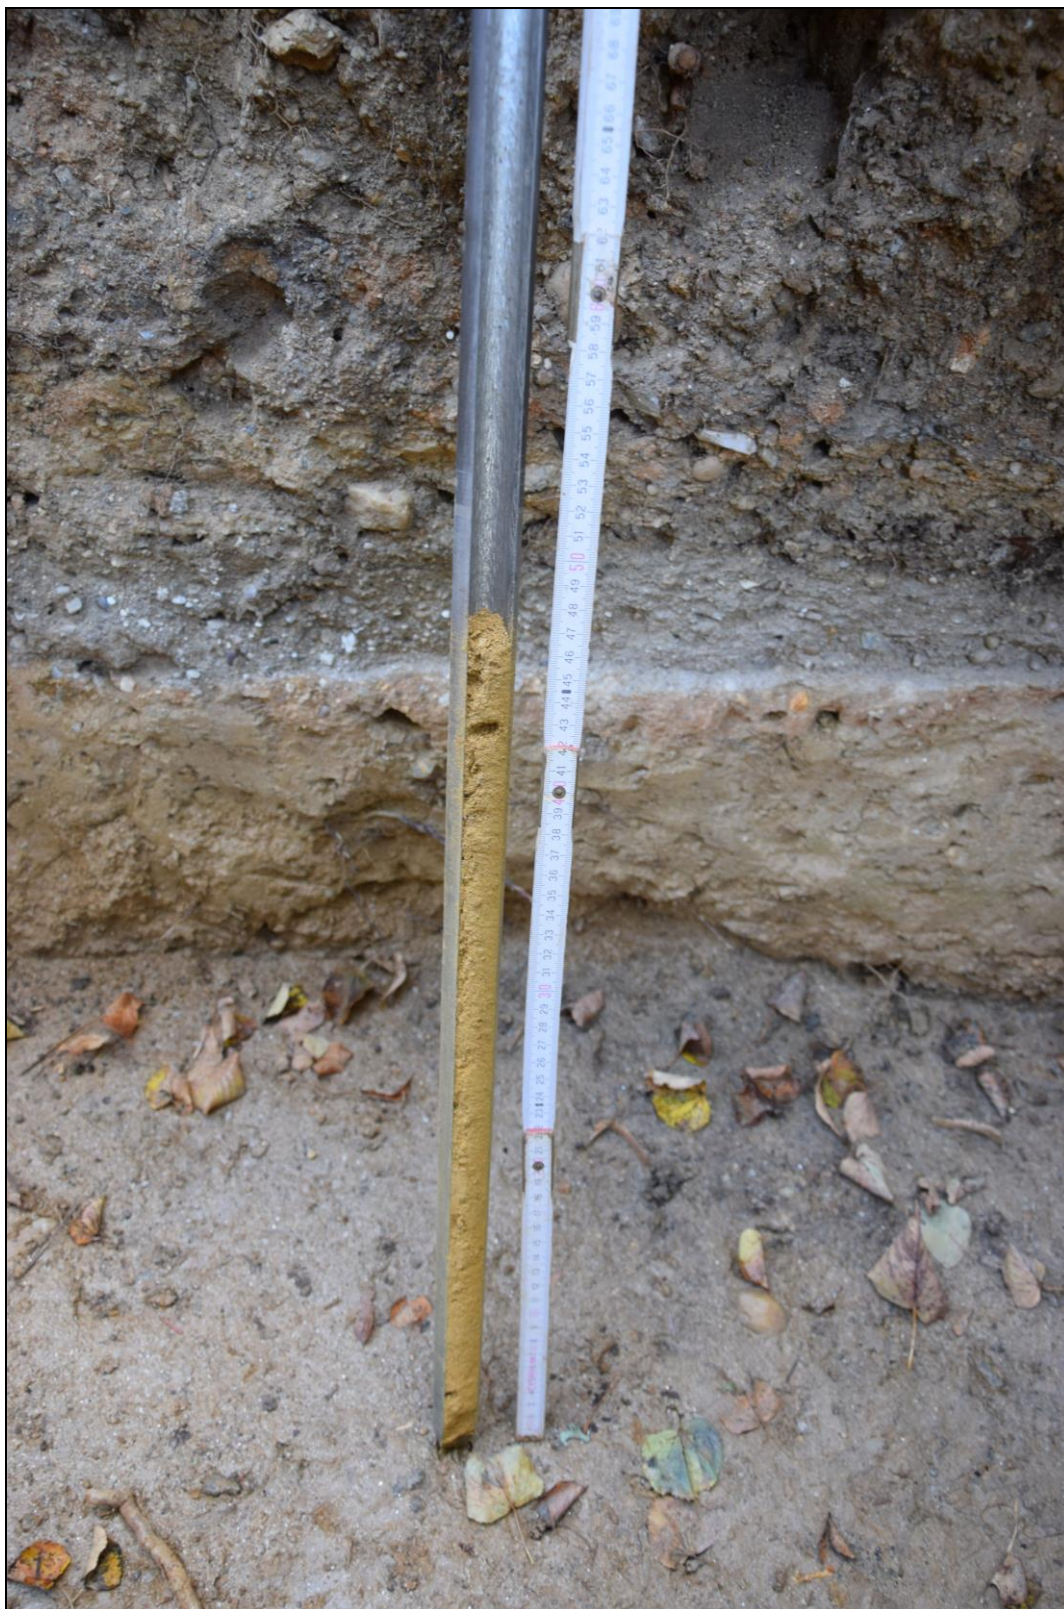
**Obr. 18:** Domažlice, okr. DO – pedologický vrták po vyjmutí z vrstvy 7 – patrné je její neměnné pokračování min. ještě do hloubky téměř 50 cm (foto T. Mařík)

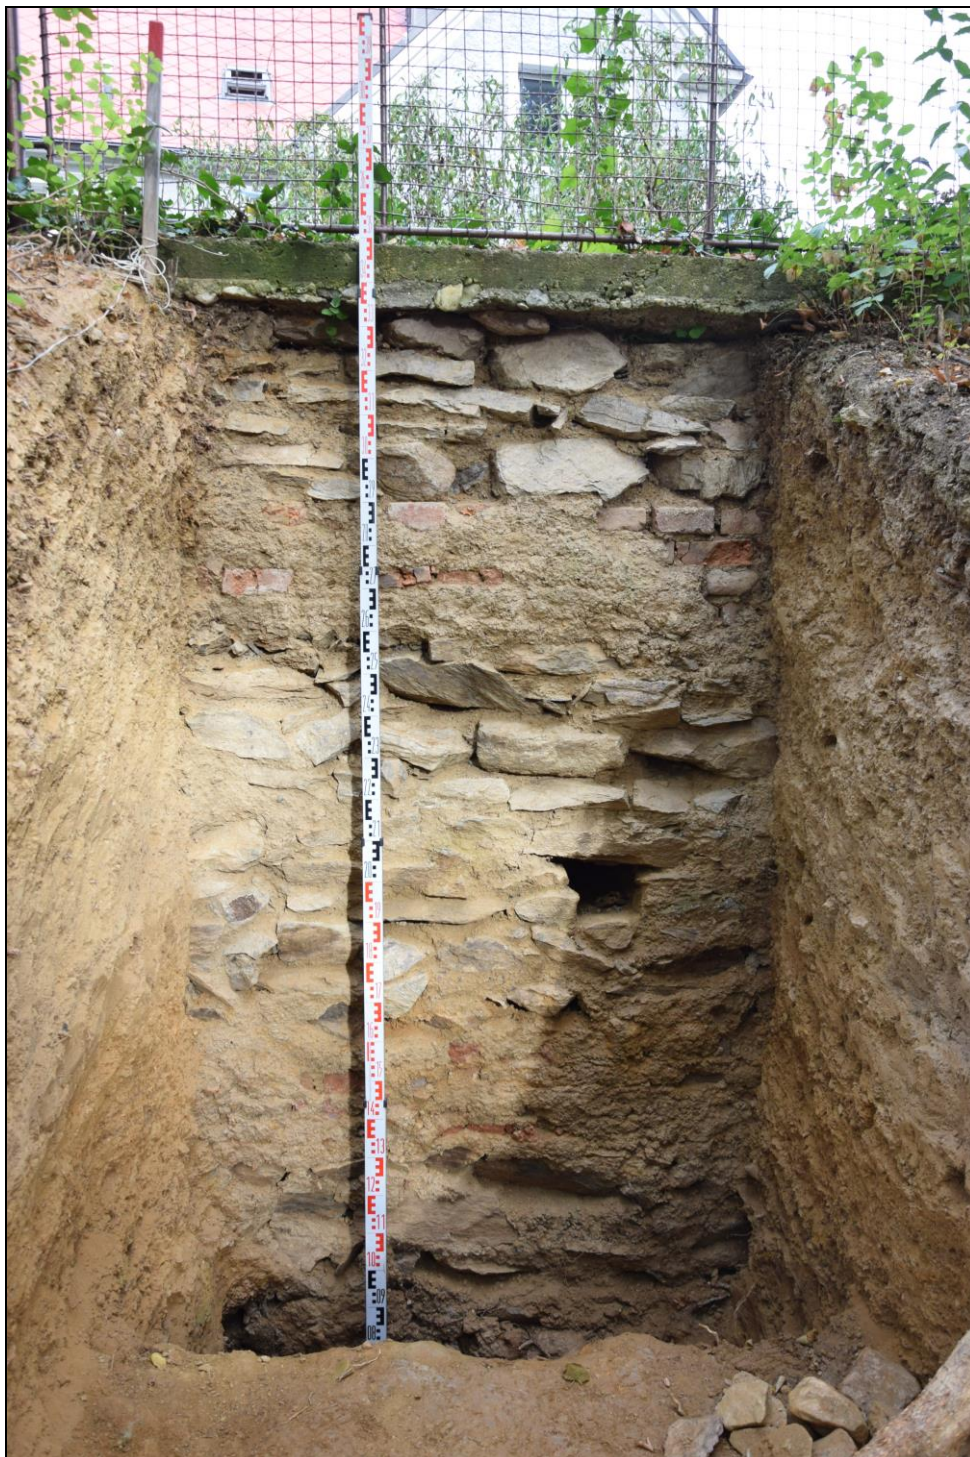
**Obr. 19: Domažlice, okr. DO – odkrytá zeď, k níž z jihu přiléhá těleso valu, ze severu parcela 510/2 (foto T. Mařík)**

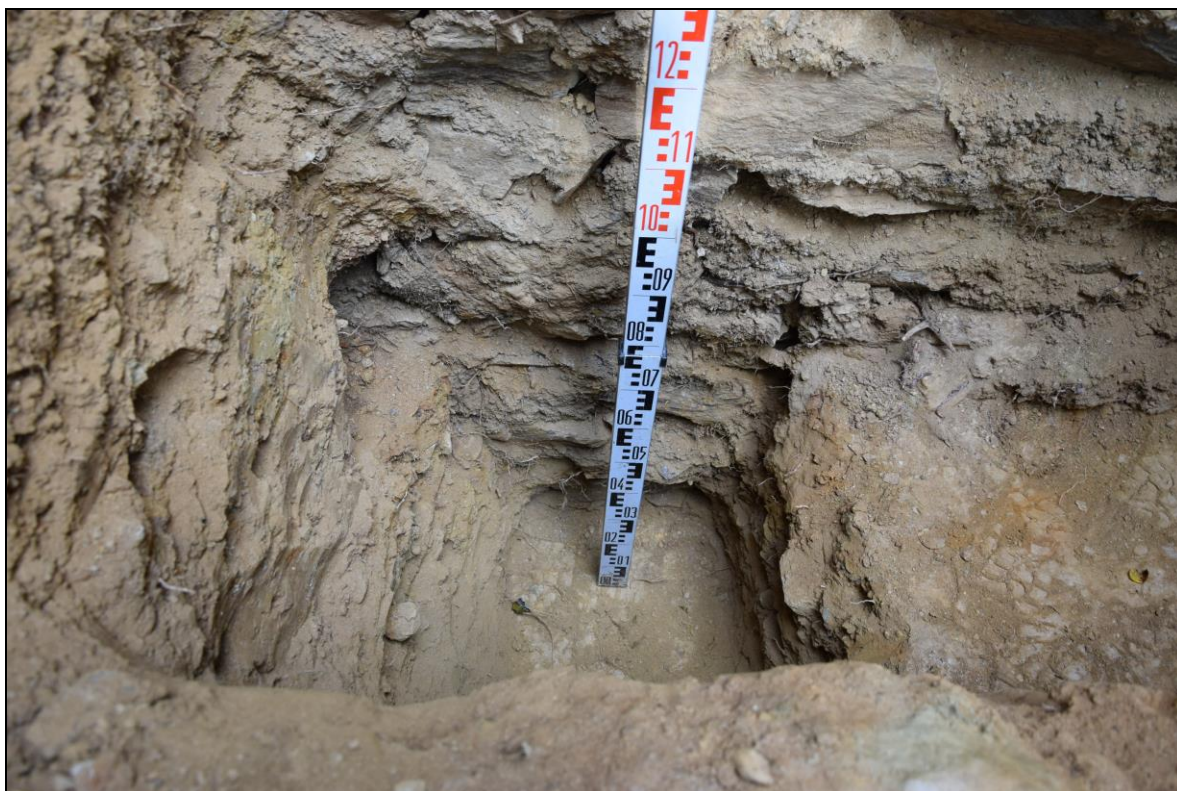
**Obr. 20: Domažlice, okr. DO** – nejspodnější odkrytá část zdi v severozápadním koutu sondy. Patrný není ani předzáklad, ani základová spára, zdivo pokračuje stále hlouběji. V této fázi bylo od další exkavace upuštěno (foto T. Mařík)

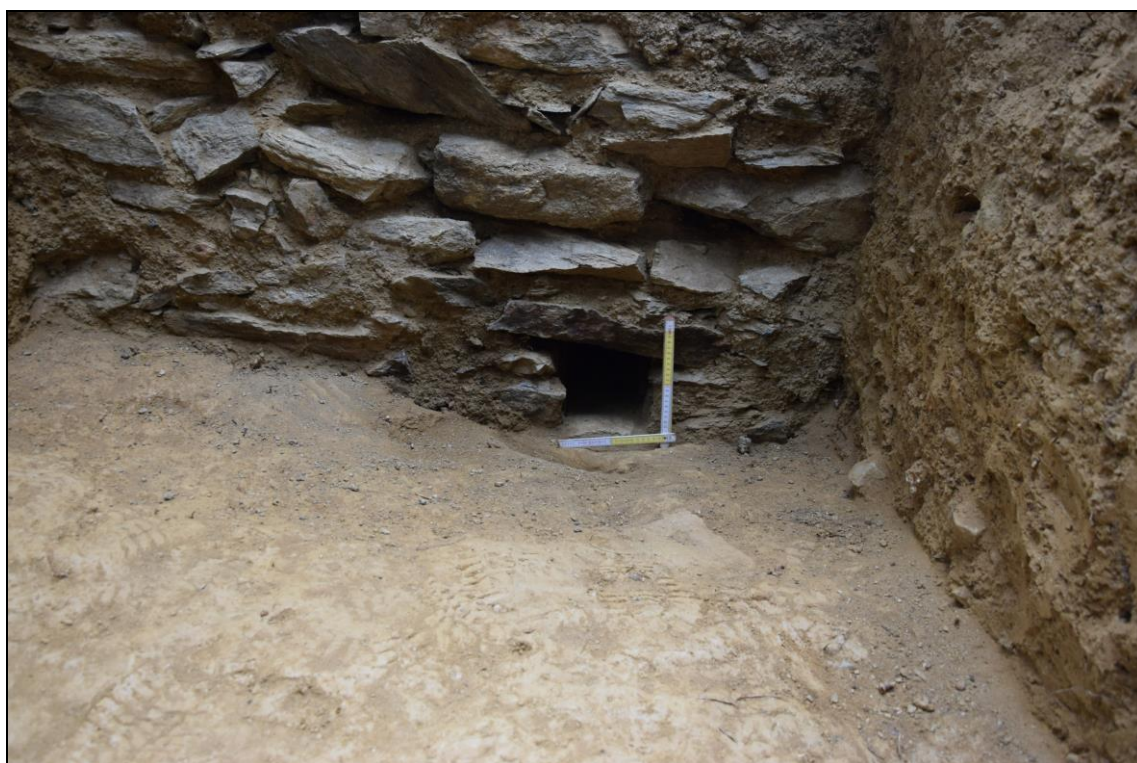
**Obr. 21: Domažlice, okr. DO** – hraněná kapsa v průběhu exkavace (foto T. Mařík)

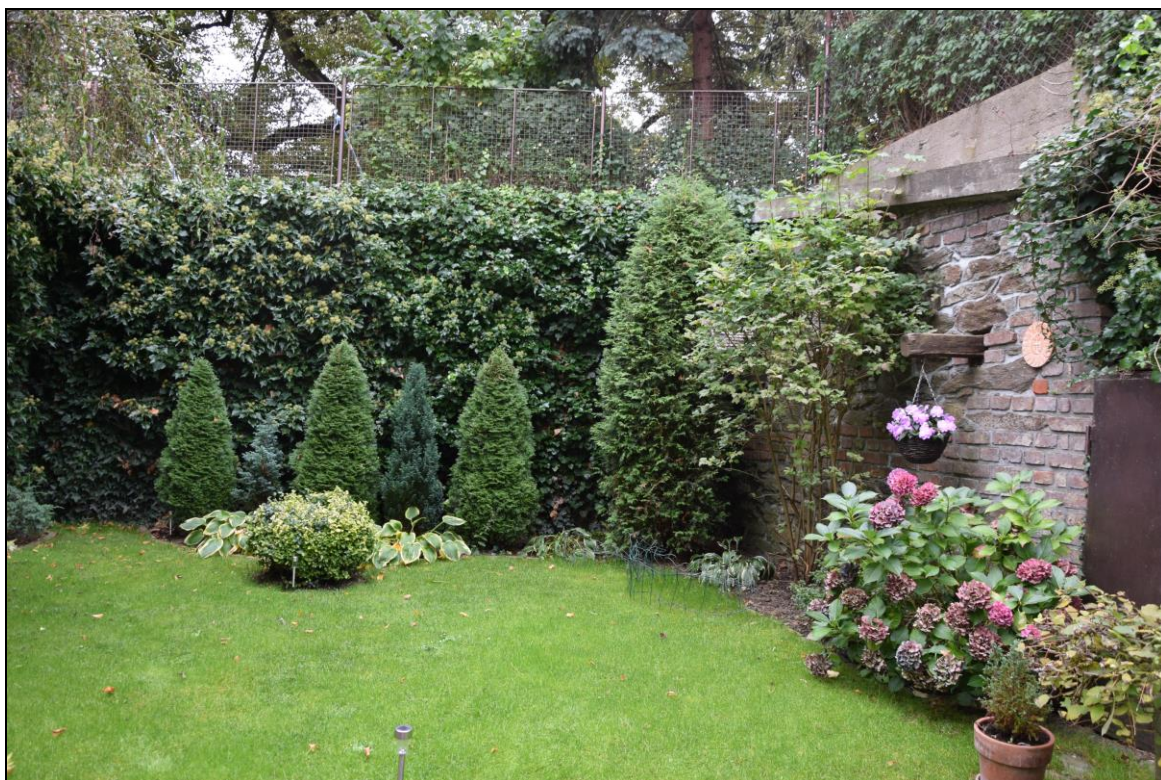
<sup>7</sup> Dle sdělení vlastníka zahrady prý ze zmíněné kapsy často vytéká voda. Vnější líc (ze strany zmíněné zahrady) zdi je bohužel celý pokrytý recentní cementovou omítkou a ještě porostlý břečťanem, takže se k jeho charakteru nelze nijak vyjádřit (**obr. 22**).

**Obr. 22: Domažlice, okr. DO** – pohled na zeď sj.11 od severu, tedy z prostoru parcely 510/2. Zdivo je z této strany nejen neprostupně porostlé břečťanem, ale ještě pokryto souvislou cementovou omítkou (foto T. Mařík)
