## **Muzeum Chodsko v Domažlicích**

**Nálezová zpráva o archeologickém dozoru na akci:**

**„Domažlice – val ve Steidlově parku“**

**(okr. Domažlice)**

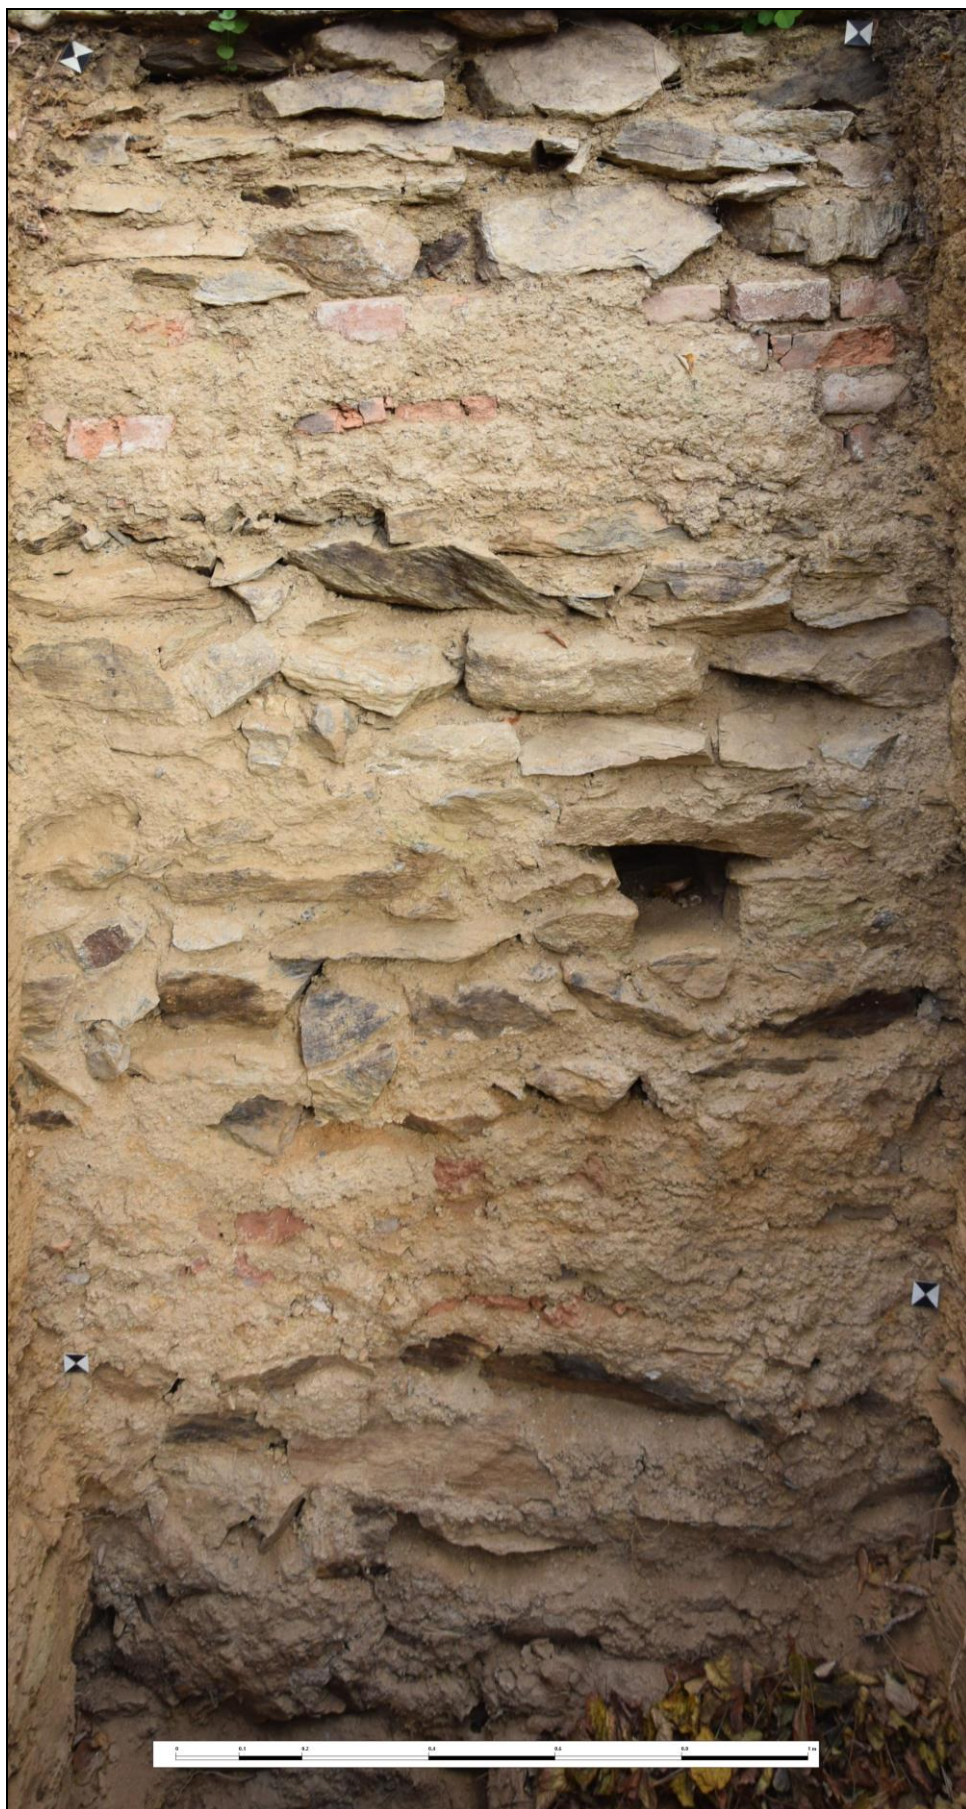
Zed' (sj 11) zachycená při severním okraji sondy, byla odkryta do hloubky 340 cm od úrovně betonového soklu pro plot sousední zahrady, aniž by bylo dosaženo základové spáry (**obr. 23**). Zdivo je převážně kamenné na maltu, přičemž líc je velice neumělý a jasně patrné není ani řádkování. Ve dvou výškových úrovních je kamenné zdivo prostoupeno (vyrovnávacími??) cihlovými pásy, z nichž každý sestává vždy ze 4 řádek cihel.<sup>5</sup> Prostor mezi oběma cihlovými pásy je vysoký 120 cm (**obr. 19-20**). Přibližně 30 cm nad úrovní spodního pásu se ve východní části odkryté zdi nachází hraněná kapsa prostupující celou tloušťkou zdi, která činí pouhých 65 cm (**obr. 21**). Kapsa o světlé šířce 17 a výšce 10 cm<sup>6</sup> je velice mírně skloněna k severu, tedy do prostoru sousední zahrady (**obr. 22**).<sup>7</sup> Zřejmě celá plocha zdi byla původně pokryta omítkou resp. spíše jen rozetřelou maltou,<sup>8</sup> avšak její dochování je velice fragmentární (plošně je dochována prakticky jen na cihlových pásech a rovnějších úsecích kamenného zdiva). Z omítky bylo odebráno šest vzorků jejího ostríva, viz pozn. 8.

Obr. 23: Domažlice, okr. DO – fotogrammetrické zaměření odkryté zdi (vytvořil T. Mařík)

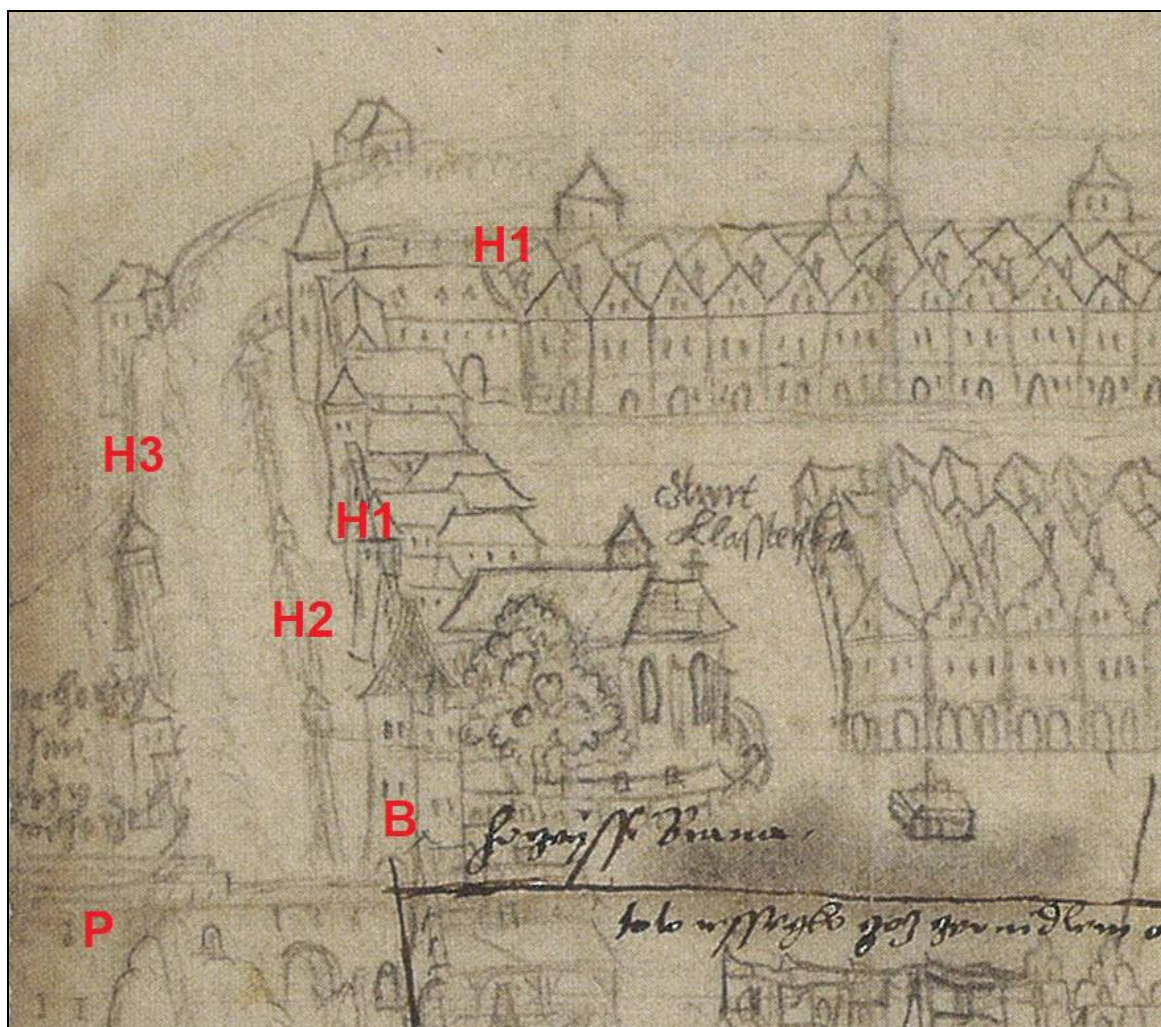
Nejstarším, pro naše účely použitelným, vyobrazením je celkový pohled na město po požáru z roku 1592 (**obr. 24**). Pohled je veden od jihozápadu, takže v levé horní části vidíme inkriminovanou partii opevnění. Dobře rozeznáváme Hořejší bránu (B) zavázanou do hlavní hradby (H1), vybavené soustavou

okrouhlých věží, přičemž nárožní se zdá být poněkud masivnější. Na hořejší bránu navazuje „barbakánovité“ předbraní (P), které překlenutím překonává příkop a prostupuje vně vyhozeným valem do předpolí města. Hlavní hradbu v krátkém odstupu obíhá parkánová hradba s baštami nejasného tvaru (H2) – jedná se zřejmě o parkánovou hradbu, která obíhala celý obvod města v odstupu do 8 m od hlavní hradby, viz výše. Před touto parkánovou hradbou vidíme již zmíněný příkop s vně vyhozeným valem, jehož vnější svah je obezděn další hradbou s hranolovými baštami (H3).

**Obr. 24: Domažlice, okr. DO** – výřez z vyobrazení města po požáru v roce 1592 (pohled od JZ), červeně označeny jednotlivé části opevnění tak, jak je na ně odkazováno v textu (převzato z Razím 2020a, upravil T. Mařík)

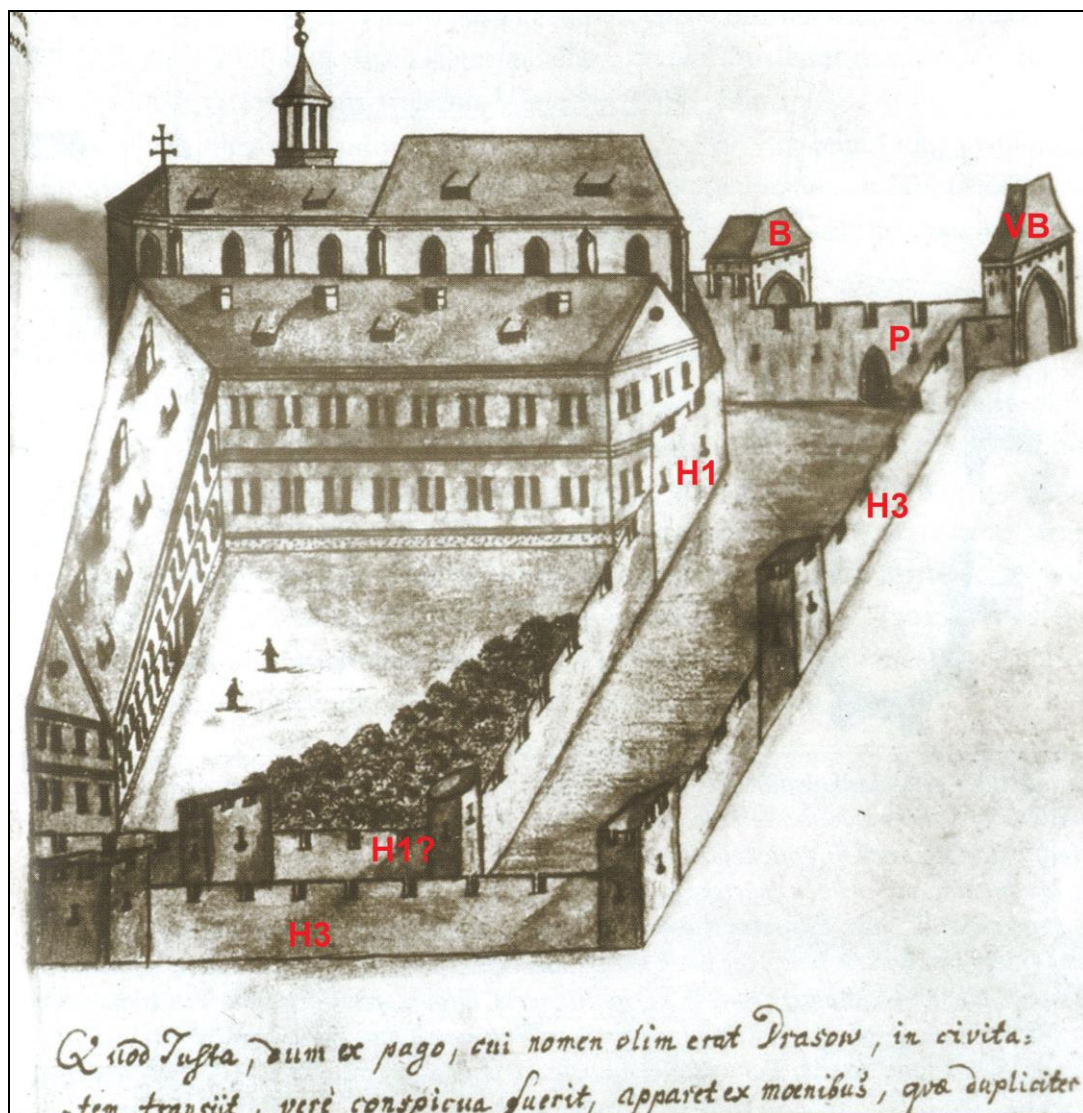
Dalším vyobrazením je pohled na klášter od severu z doby před rokem 1670 (**obr. 25**). V pozadí vidíme opět Hořejší bránu (B) s navazujícím předbraním (P), které je uzavřeno vnější branou (VB). Areál kláštera ze západní strany lemuje hlavní hradba (H1) zakončená otevřeným ochozem s cimbuřím a vybavená již klíčovými střílnami. Zhruba v polovině její délky zaznamenáváme výrazný předěl, od něhož hradba pokračuje v asi poloviční výšce. Je otázkou, zda jde o pouze sníženou původní hradbu H1, nebo o mladší úsek, nahrazující již zaniklou hlavní hradbu. Proto je tato část označena jako H1?. Podél celé západní délky H1 a H1? neregistrujeme žádné hradební věže, pouze v SZ nároží a v severním úseku H1? jsou vyobrazeny dvě věže kvadratického či polygonálního půdorysu. Spíše než o odraz reality se však v tomto případě zřejmě jedná o pouhou uměleckou licenci. Parkánovou hradbu H2 na vyobrazení již nevidíme, stejně tak není znázorněn ani příkop (v tomto případě se ale zřejmě jedná o uměleckou licenci, neboť na vyobrazeních z konce 18. století zachycen je, viz níže). Zato si však můžeme poměrně detailně prohlédnout hradbu H3, která od vnější Hořejší brány (VB) směřuje k severu a poté se lomí k východu. Hradba je vybavena otevřeným ochozem s cimbuřím a minimálně třemi hranolovými baštami s klíčovými střílnami. Val, k němuž je tato hradba z vnějšku přizděna, však znázorněn není.

**Obr. 25: Domažlice, okr. DO** – vyobrazení SZ rohu města od severu z doby před rokem 1670, červeně označeny jednotlivé části opevnění tak, jak je na ně odkazováno v textu (převzato z Procházka 2014, upravil T. Mařík)

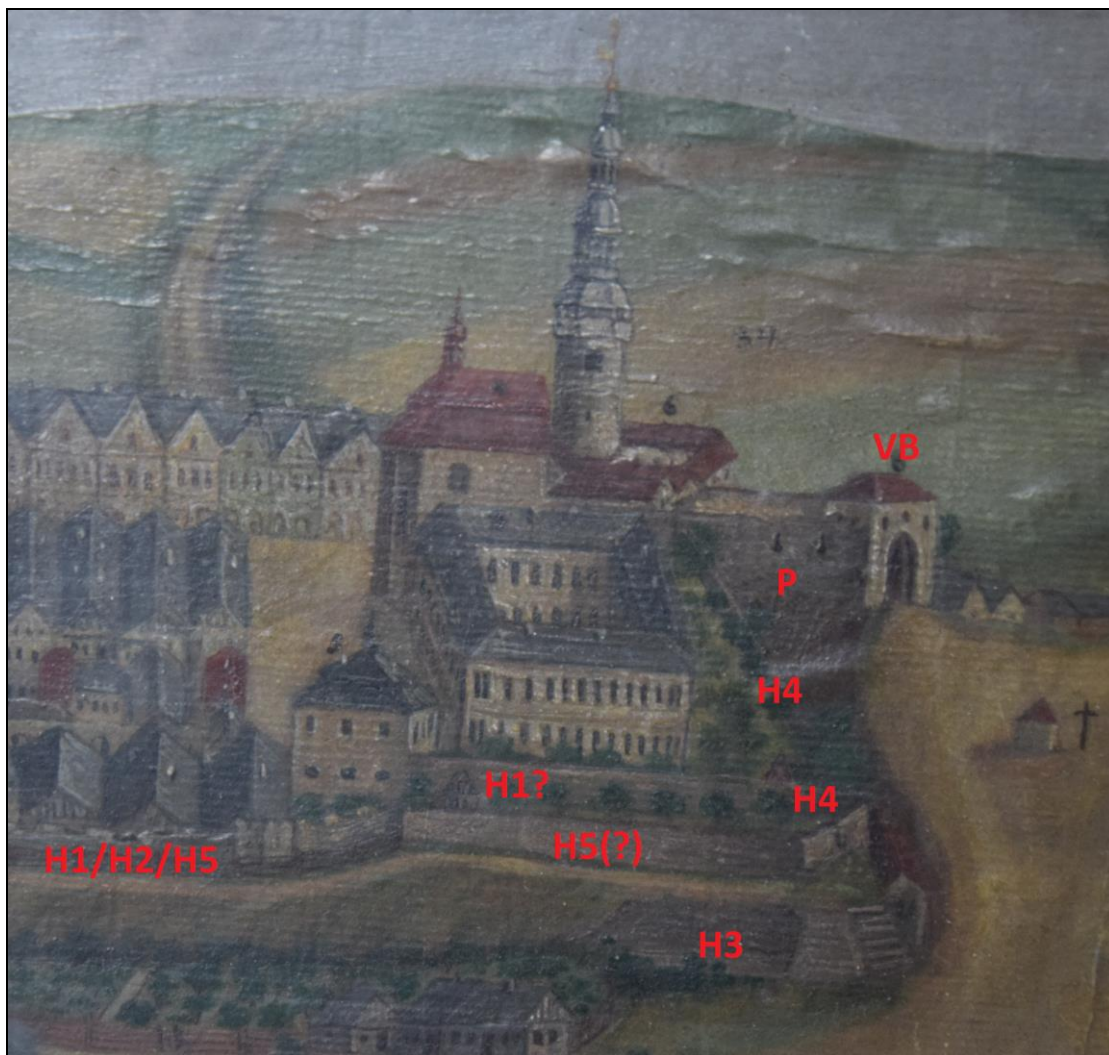
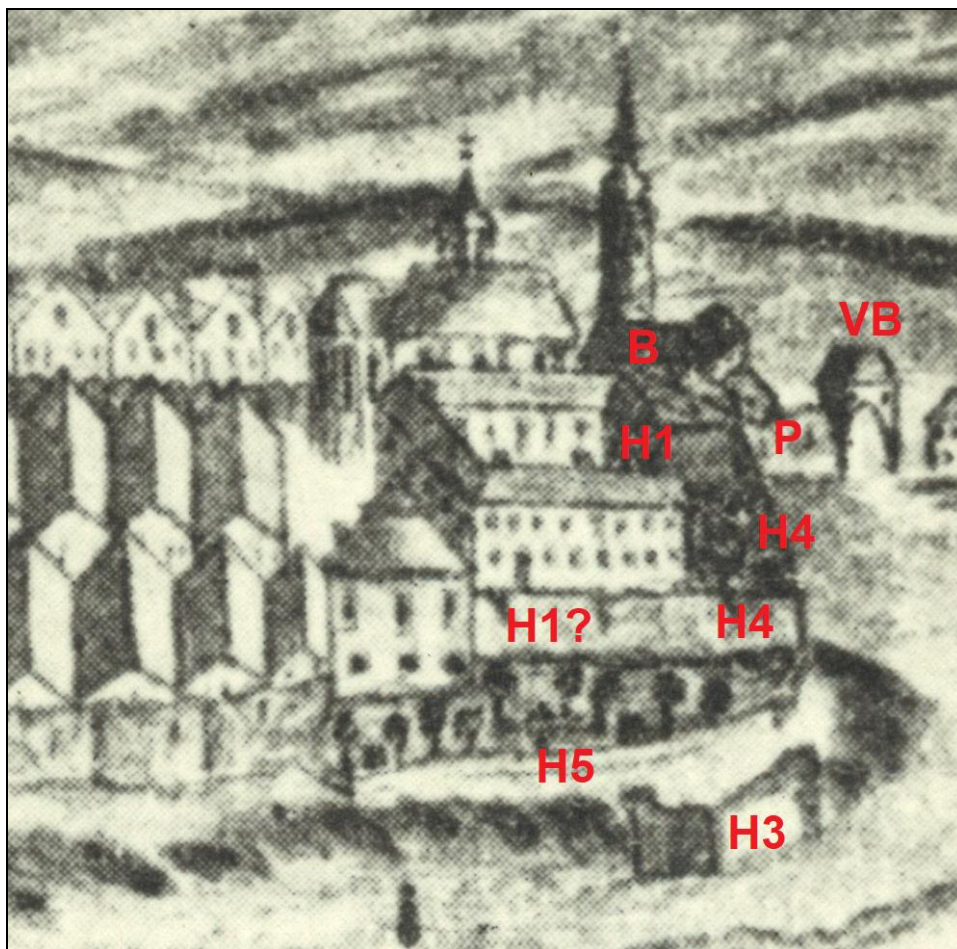
Dalšími prameny jsou dvě veduty z doby před rokem 1790, zachycující město od severu (**obr. 26-27**). Obě veduty jsou si velice podobné a zřejmě jedna vychází z druhé. Západní část průběhu hlavní hradby (H1) je již pohlcena nově vzniklým západním křídlem konventu kláštera. Dobře patrný je pouze severní úsek H1?, navazující na budovu dnešní knihovny. Dá-li se vyobrazením věřit, pak se zdá, že byla severní část H1? dodatečně protažena k západu, kde tvoří nároží a pokračuje dále k jihu, kde se napojuje ke zdivu předbraní (P), resp. k místu, kde stávala (v době vzniku vedut již zřejmě min. z části zaniklá) Hořejší brána. Tato zřejmě až novověká hradba vymezovala nově vzniklou klášterní zahradu. Další sad či zahrada je patrná severně od kláštera, v místě zasypaného příkopu (dnešního Steidlova parku). Ta je z jihu vymezena zdi H1? a H4, ze severu pak doposud nikde nezachycenou zdí H5, která se v západní části tupě zalamuje k jihozápadu a napojuje se k H4. Zdi H5 a H4 jsou zevně lemovány doposud mohutným příkopem a vně vyhozeným valem (ten je však jasně patrný pouze v severní části, jeho západní průběh byl zřejmě v této době již rozvezen). Hradba H3, kterou byl zmíněný val zevně obezděn, je na vyobrazení zachycena již jen v severní části, a to ve formě zříceniny jedné z hranolových bašt s částí kurtiny.

**Obr. 26: Domažlice, okr. DO** – výřez z veduty města z doby před rokem 1790 (pohled od severu), červeně označeny jednotlivé části opevnění tak, jak je na ně odkazováno v textu (foto a úprava T. Mařík)

**Obr. 27: Domažlice, okr. DO** – výřez z veduty města z doby před rokem 1790 (pohled od severu), červeně označeny jednotlivé části opevnění tak, jak je na ně odkazováno v textu (archiv Muzea Chodska, úprava T. Mařík)

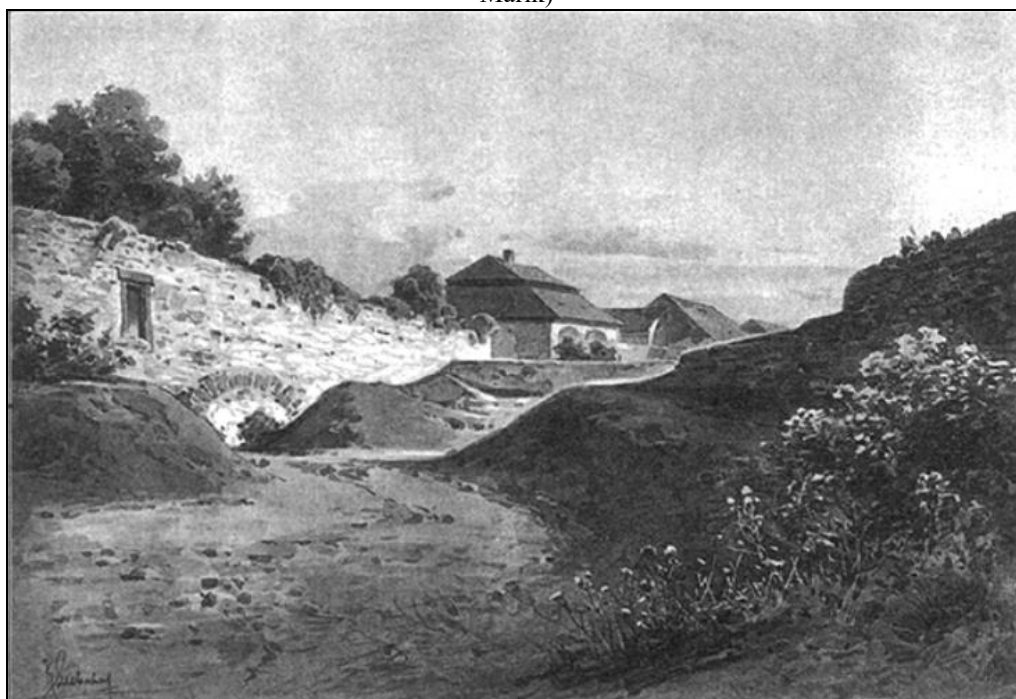
Posledním ikonografickým pramenem je kresba Karla Liebschera z konce 19. století (Sedláček 1893, 77). Ta zachycuje prostor severního průběhu vnitřního městského příkopu v pohledu od východu. Vlevo vidíme hlavní městskou hradbu, středem prochází už zřejmě z části zasypaný vnitřní příkop a vpravo je dobře patrný vnitřní val, jehož vnější část je tvořena hradbou převyšující korunu náspu. Kresba však nezachycuje přímo prostor v této zprávě pojednávaného výzkumu, nýbrž situaci o něco východněji (**obr. 28**).

**Obr. 28: Domažlice, okr. DO** – vnější část severního městského opevnění na kresbě K. Liebschera z konce 19. století. Vlevo hlavní hradba (či zdivo na ní vystavěné), uprostřed prostor zasypaného příkopu, vpravo val přisýpaný k nad jeho korunu vystupující zdi – snad té, která byla zachycena výzkumem (převzato ze Sedláček 1893)

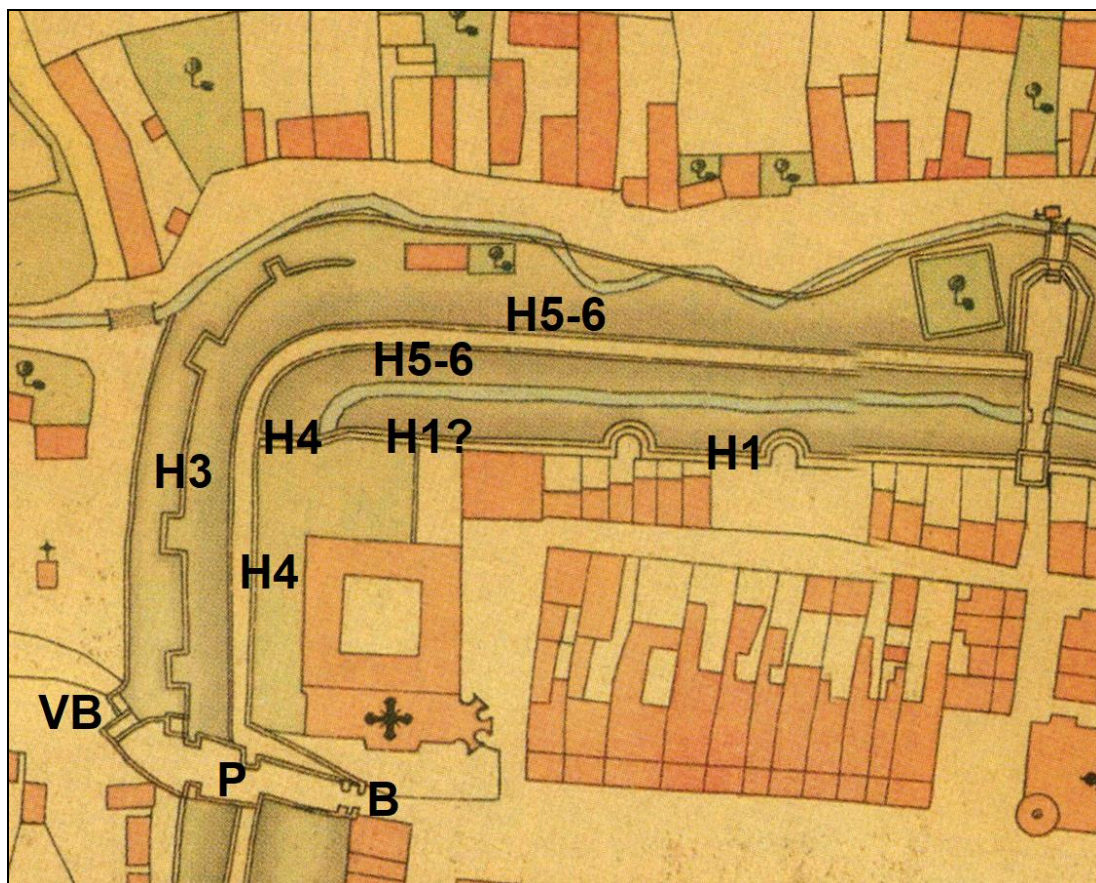
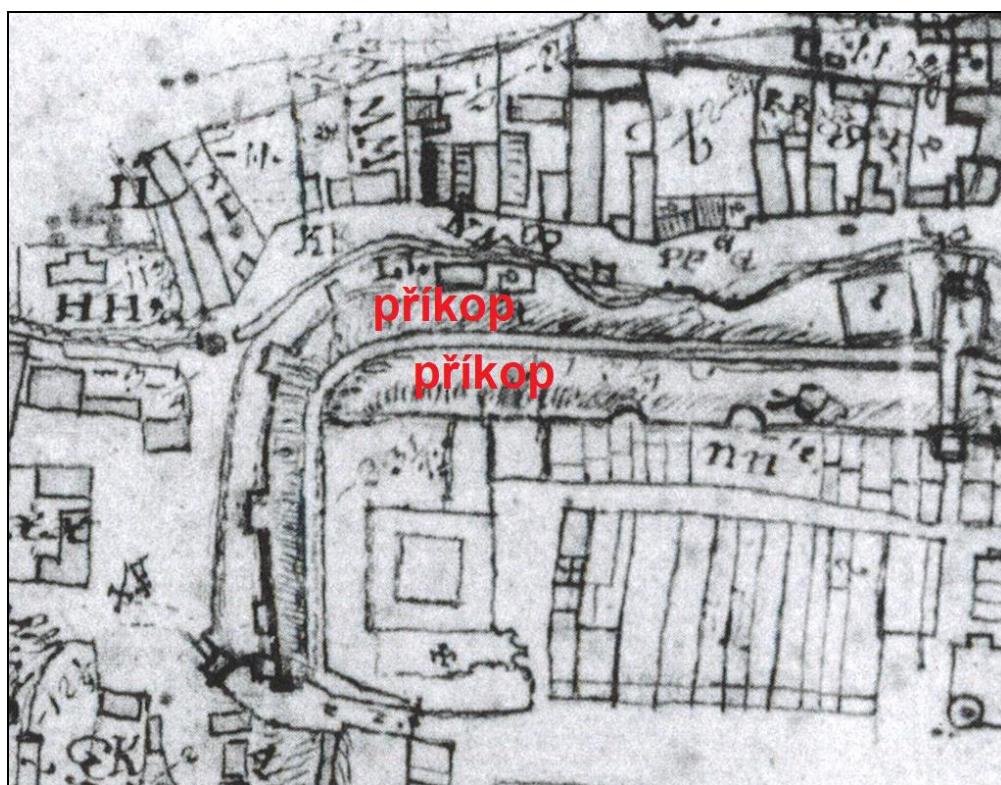
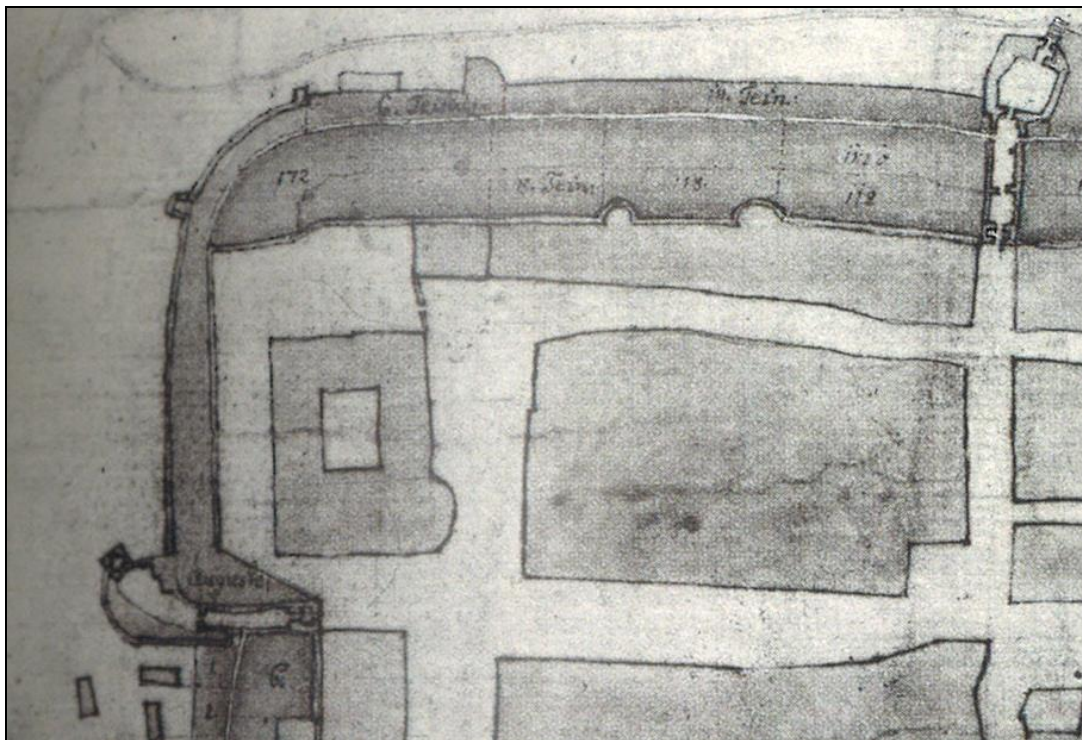
Další tři plány pocházejí ze závěru 18. století a všechny zachycují prakticky tutéž situaci (**obr. 29-31**). Proto bude následující popis společný pro všechny. Pouze v případě, že některý z plánů zachycuje nějakou skutečnost, která na zbývajících není, bude citován tento konkrétní.

Hlavní hradba H1 je již patrná pouze v severní části, východně od knihovny, kde jsou zachyceny ještě polokruhové bašty/věže. Zhruba v místech, kde vodoteč, protékající vnitřním příkopem, ústí do klášterní stoky, je v linii opevnění patrné mírné prohnutí. Zřejmě se jedná o místo, kde na původní nároží H1 (s okrouhlou věží) navazuje mladší H4. Hradba H4 se poté kolmo zalamuje k jihu a svým průběhem vymezuje klášterní zahradu. Následně se tupě zalamuje a napojuje k severovýchodnímu nároží ještě existující vnitřní věži Horní brány. Od nároží hradby H4 se obloukovitě k severovýchodu stáčí hradba H5, která pak dále probíhá v západo-východním směru podél města a vymezuje tak dnešní Steidlův park – v jeho prostoru je však na černobílém plánu (**obr. 30**) stále ještě zachycen příkop. Dobře patrná je dále vnější hradba s hranolovými baštami (H3) směřující od přední části předbraní Horní brány k severu. Zhruba v úrovni nároží H4 se vnější hradba obloukovitě stáčí k východu, kde je však náhle ukončena. V její další předpokládané trase již stojí jakési stavení se zahrádkou. Val, k němuž je hradba H3 zevně přizděna, však na plánech vyznačen není. Náznak by sice mohl být na černobílém plánu (**obr. 30**), ovšem spíše než val je zde zachycen jen příkop, který val zevnitř lemoval. Celou situaci však komplikuje na plánech zachycená zeď H6, s níž jsme se doposud nikde nesetkali. Ta vychází zhruba z prostředka předbraní Horní brány a v nevelkém odstupu kopíruje průběh H4, následně i H5. Její stáří ani účel neznáme, nicméně vzájemná blízkost obou

Obr. 29: Domažlice, okr. DO – výřez z plánu města hlásícího se k roku 1780, černě označeny jednotlivé části opevnění tak, jak je na ně odkazováno v textu (převzato z Procházka 2014, úprava T. Mařík)

Obr. 30: Domažlice, okr. DO – výřez z plánu města hlásícího se k roku 1780 (převzato z Razím 2020a, úprava T. Mařík)

Obr. 31: Domažlice, okr. DO – výřez z plánu města hlásícího z roku 1800 (převzato z Razím 2020a)

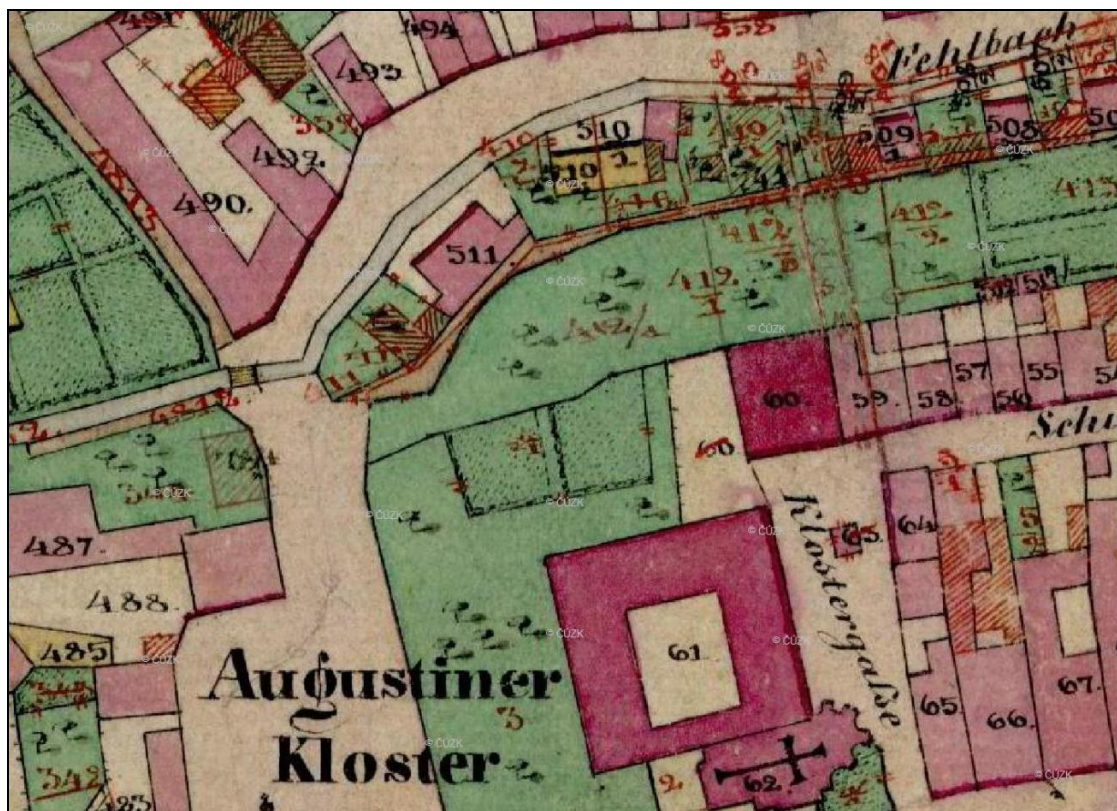
Mapa stabilního katastru zachycuje stav již po zboření drtivé většiny zděného opevnění (hradby, bašty, brány), zavezení příkopů a srovnání valů. Průběh jednotlivých částí fortifikačních prvků tak lze již jen tušit na základě parcelních hranic. (**obr. 32**)

Obr. 32: Domažlice, okr. DO – výřez z mapy stabilního katastru po reambulaci ([https://ags.cuzk.cz/archiv/openmap.html?typ=omc&idrastru=B2\\_a\\_4C\\_1387\\_7](https://ags.cuzk.cz/archiv/openmap.html?typ=omc&idrastru=B2_a_4C_1387_7))

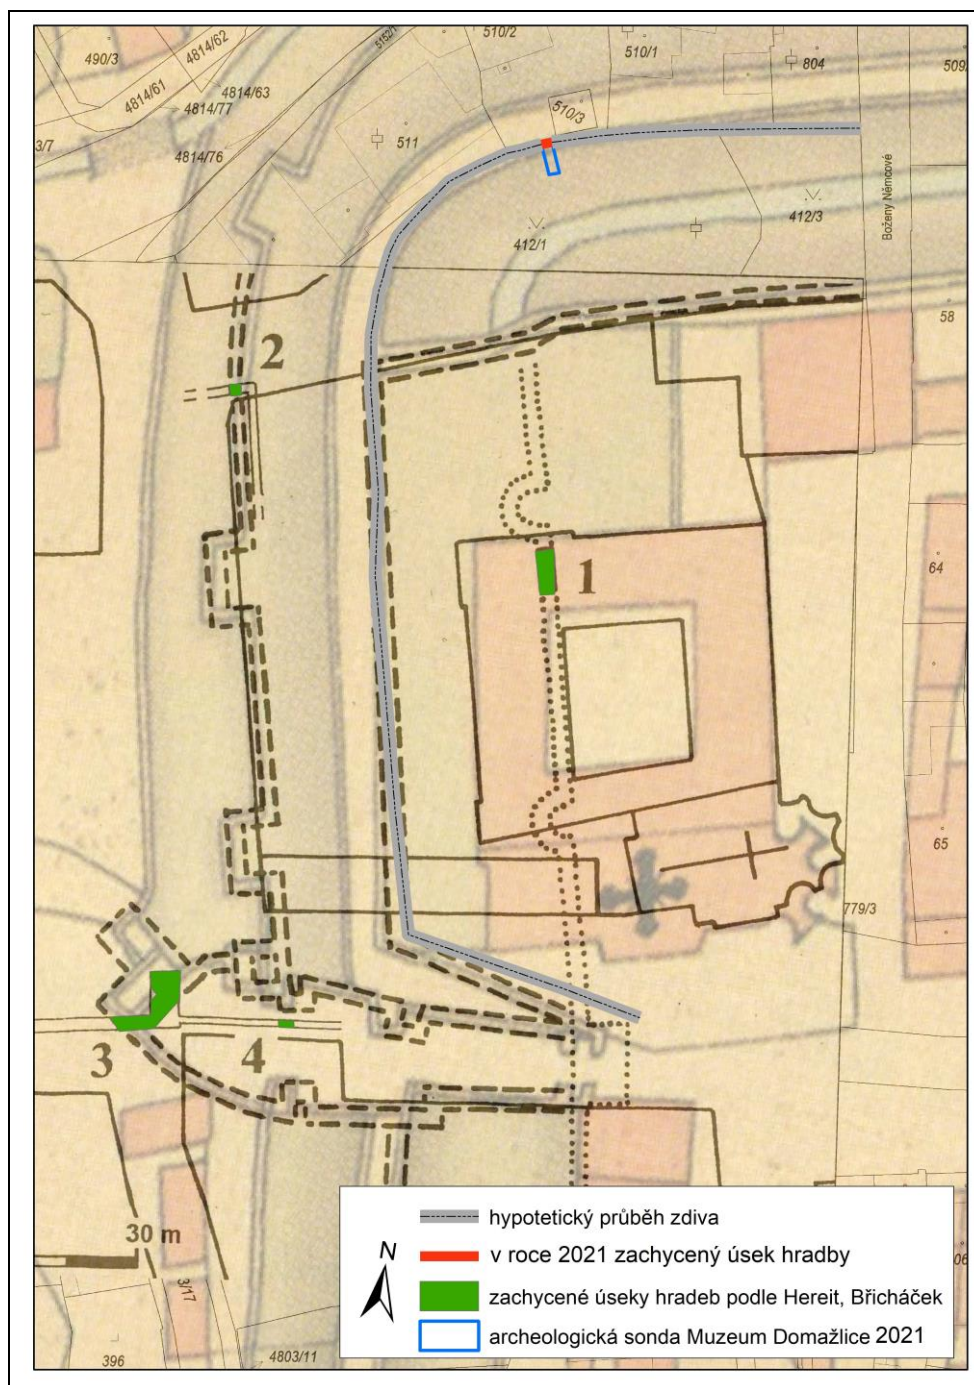
**Obr. 33: Domažlice, okr. DO** – současná katastrální mapa a zaměření archeologicky odkrytých situací na podkladu historického plánu z r. 1780. Červeně vyznačena v r. 2021 zachycená zeď, zeleně konstrukce opevnění odkryté staršími výzkumy (vytvořil J. Chlevišťan)

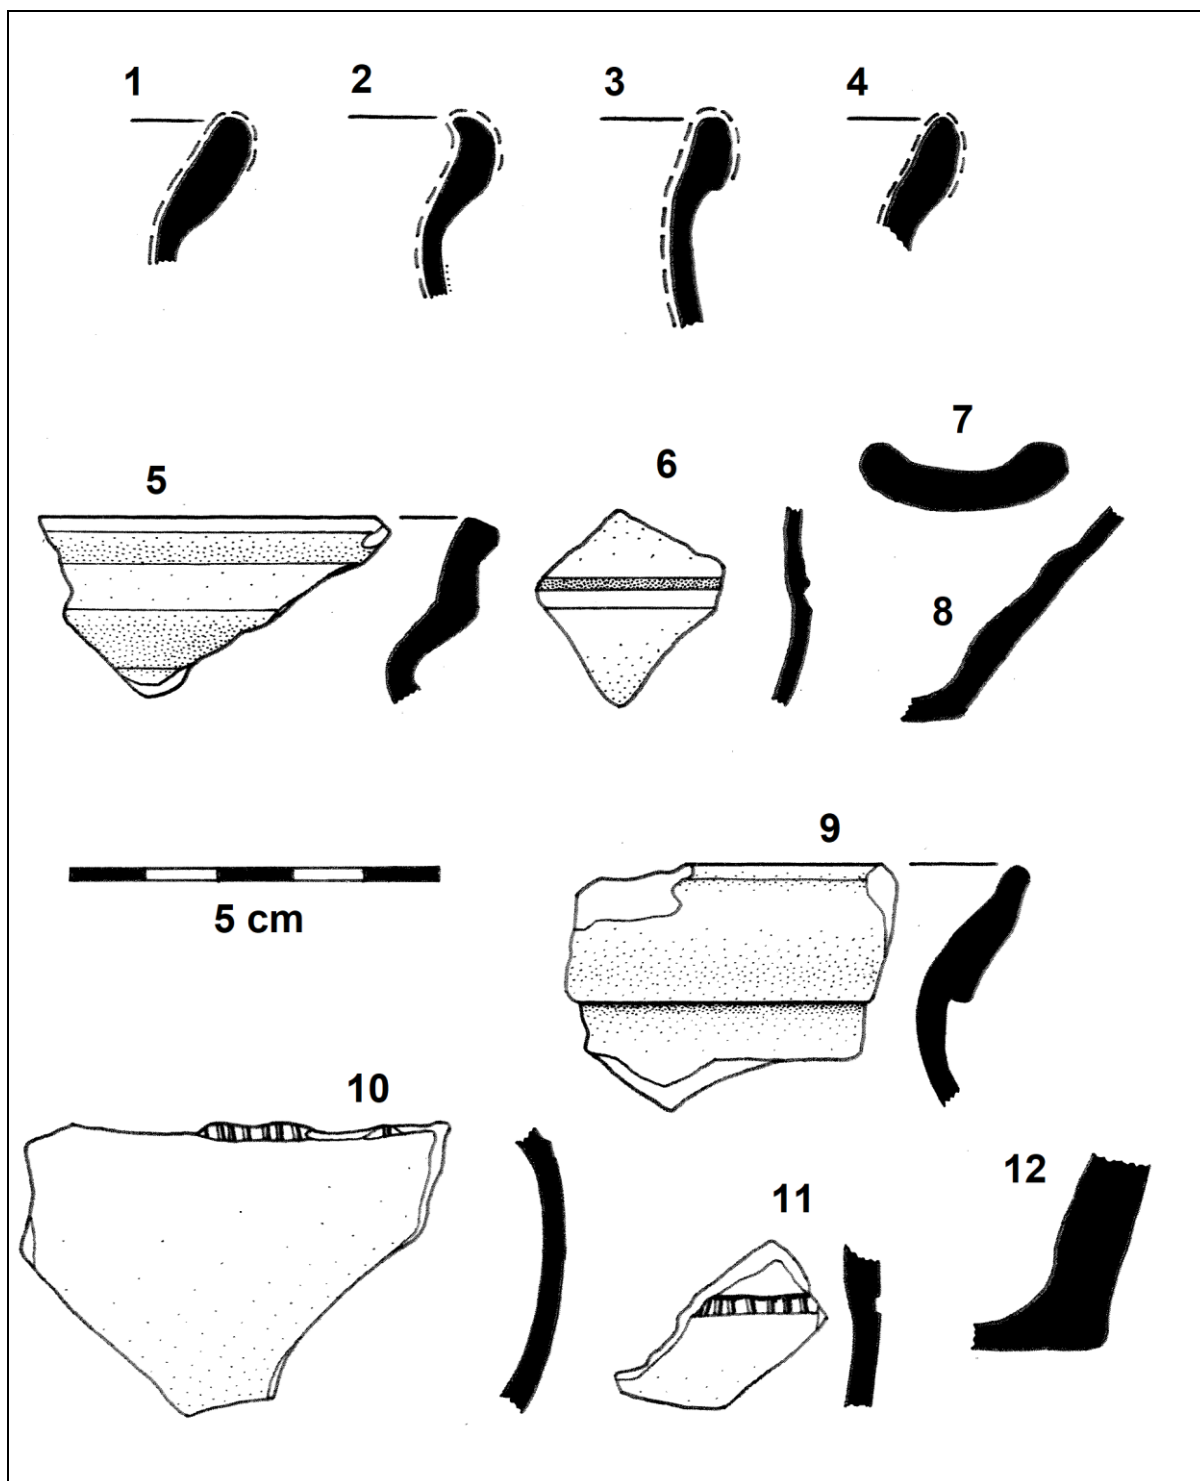
**Tab. 1: Domažlice, okr. DO – kresebná dokumentace typických zlomků keramiky získaných v rámci exkavace sondy (kresba T. Mařík)**
