## Náměstí Míru čp. 44

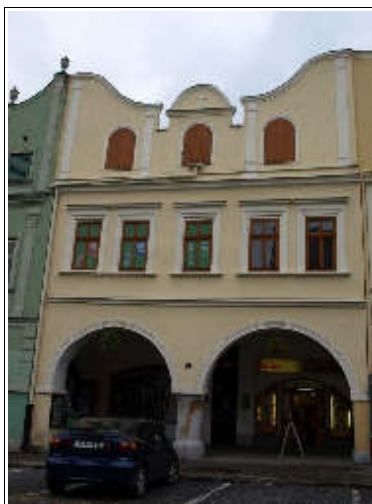
Jednopatrová budova krytá dvěma pultovými střechami se středním žlabem, do náměstí otevřená loubím. Průčelí klasicistní z 2. čtvrtiny minulého století dodatečně upravené. V přízemí dvě polokruhové arkády loubí, v 1. patře 5 okenních os, vysoká atika zakrývající střešní štíty s bohatým obrysem. Atika i její členění je shodné s atikou sousedního čp. 45. Loubí, jehož střední sloup je polokruhového průřezu s krychlovou hlavicí o dvou polokruhových arkádách je plochostropé, průčelí v podloubí kryto dřevěnými výkladci. Dispozice domu v přední části hloubkový trojtrakt s úzkou střední chodbou. Vznikla předělením široké síně dodatečnou příčkou. Tyto dva trakty v rozsahu bývalé síně jsou plochostropé. Pravý prostor zaklenut křížovými hřebínkovými klenbami. Uprostřed hloubky budovy úzký schodišťový trakt s typickou emporou navazující na vložené mezipatro, vpravo s komorou. Zadní část přízemí nižší, níže položená. Vlevo bývalý průchod do dvora navazující na síň, tunelovitého charakteru valeně klenutý. Obdobně jsou klenuty i oba sousední trakty vpravo, klenbu však pronikají pětiboké výseče. Při dvorním průčelí pavlač mezipatra na polokruhových zděných arkádách. Empora mezipatra klenuta křížovými klenbami, mezipatro plochostropé. V patře při dvorním průčelí dřevěná pavlač. Sklep pod přední částí domu zachovává původní dispozici dvou prostorů. Levý prostor má valenou klenbu kamennou, pravý cihelnou. Ve dvoře přízemí novodobé stavení.

Dům snad až pozdně gotického původu s loubím z 1. poloviny 16. století. Zřetelná je výstavba renesanční, projevující se v dispozici typickým schodišťovým řešením a pravým prostorem přízemí. Další přestavba patrně pozdně barokní snad po požáru v roce 1735. Po požáru v roce 1822 vzniklo průčelí. V našem století bylo přeřešeno průčelí podle zachovaného plánu průčelí (OA-V 12/66) když místo tří oken bylo zřízeno oken pět a předělena síň; na zlomu roku 1890 dosud jednotné (OA-V 12/16).
