## Náměstí Míru čp. 142

Nemovitá kulturní památka rejstř. č. 36592 / 4-2289.

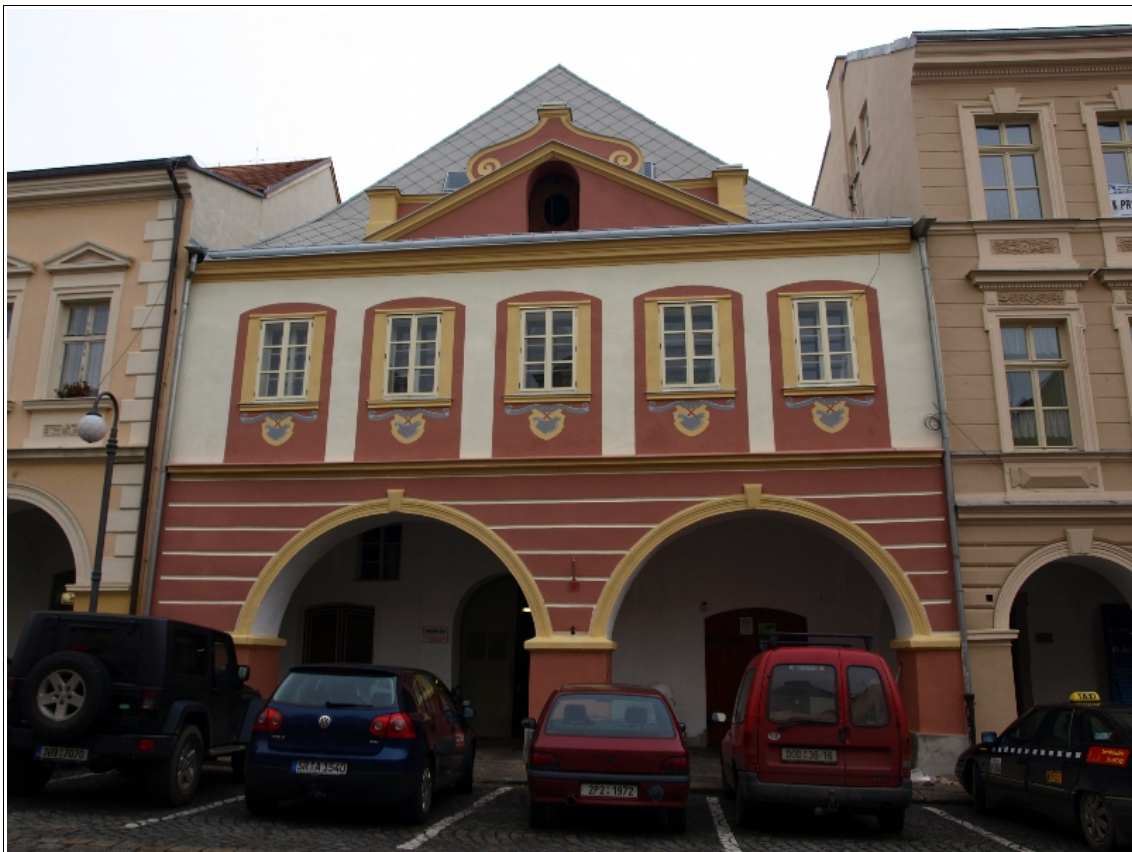
Jednopatrová budova se sedlovou valbovou střechou kolmou na hlavní průčelí, s loubím při náměstí. Průčelí o pěti okenních osách nese stopy několika stavebních etap. První patro nad vysokým přízemím se dvěma polokruhovými arkádami loubí je hladké, pokryté fragmenty barokních ornamentálních maleb obnovených v roce 1952, které jsou však již opět málo zřetelné. Výškově ukončuje průčelí drobný trojúhelný štítek s nasazenou volutovou sponou. Po stranách i na středu pozdně barokní vázy. Loubí zaklenutému plackami přiléhá velmi složitá dispozice. Vlevo hloubkový trakt, prostor zaklenutý hřebínkovými křížovými klenbami, vpravo renesanční síň porušená vestavbou dalšího prostoru klenutého plackami při pravém okraji, který snad vznikl rozšířením další menší místnosti vpravo (k definitivnímu závěru by bylo nutno analyzovat přesné zaměření objektu). Větší část křížových kleneb síně s hřebínky se zachovala, porušuje jednak zmíněná vestavba, dále pak pas, do kterého měly být opřeny placky, k jejichž provedení již nedošlo. Síň měla minimálně šířku dnešního průchodu rozšířeného o přilehlé schodiště, do kterého se vcházelo čelně. V zadní části byla dodatečně vložena do síně klenba empory zpřístupňující prostory mezipatra v zadním traktu. Empora zakrývá lomený gotický portál, na který navazuje valeně klenutý průchod do dvora. Vlevo tohoto průchodu obdobná úzká místnost, vpravo komora s nápadně silnými zdmi a renesanční výsečovou klenbou s vpadlým zrcadlem. Velmi bohatě jsou zachovány další gotické portálky. Vlevo v síni je odhalen sedlový portál, další lomený je v průchodu do dvora, jiný v nástupu do sklepa. Rovněž mezipatro vložené nad snížené přízemí v zadní části je zčásti zaklenuto, 1. patro pak již je zcela plochostropé. Prostory jsou vázány na střední rozsáhlou síň osvětlovanou bočním světlíkem. Sklepy se rozkládají pod přední částí domu mimo loubí a levý trakt. Jednotný prostor čtvercového půdorysu je zaklenut čtyřmi křížovými cihlovými klenbami na střední žulový sloup s hlavicí čtvercového průřezu a dříkem oktogonálním. Do prostoru je vložena druhotně cihlová zděná arkáda, substrukce zdi v přízemí. Menší sklepní prostor polokruhově valeně klenutý z cihel se nachází pod loubím. Jiný prostor klenutý valenou výsečovou kamennou klenbou je situován pod zadní komorou. Klenba je dodatečná, vzhledem k vstupnímu gotickému sedlovému portálku. V zadní části parcely jednopatrové stavení se samostatným čp. 175.

Dům středověkého původu, jak možno se hypoteticky domnívat, snad v jádře jeden z nejstarších ve městě, již ze 14. století. Původní dispozice byla patrně původně kratší, na hloubku dnešní síně, s vpravo dosud zachovanou komorou, která patně existovala jako křídlo. Této skutečnosti by nasvědčoval nejen portál vedoucí ze síně dnes do bezvýznamného průchodu, ale celkově zdivo komory odlišné tloušťky. K domněnce o stáří této konfigurace vedou obdobné případy v jiných objektech, kde se zachovaly slohově starší portály. V renesanci 16. století původně zřejmě plochostropá síň v přízemí a obdobný prostor ve sklepě byly opatřeny klenbami na střední pilíř. Z přesnějšího zaměření by bylo možno zjistit, zda hřebínková klenba síně v přízemí je ještě fragmentem tohoto řešení. Rovněž podrobnějším průzkumem zdiva ve sklepě by bylo možno podrobněji stanovit sled několika stavebních etap. Snad současně se síní byl zaklenut prostor vedle síně a v další renesanční etapě pak zadní komora. Zda byl vznik barokního průčelí spojen s přestavbou lze dnes těžko určit, zřetelný je zásah klasicistní zřejmě po požáru v roce 1822, kdy bylo přestavěno 1. patro na středu ještě dodatečně pozměněné. V roce 1950 (?)–53 byl dům rekonstruován, k zásadním změnám však nedošlo. Současně asi předělena síň v přízemí.
