## Náměstí Míru čp. 46

Nemovitá kulturní památka rejstř. č. 25105 / 4-2272.

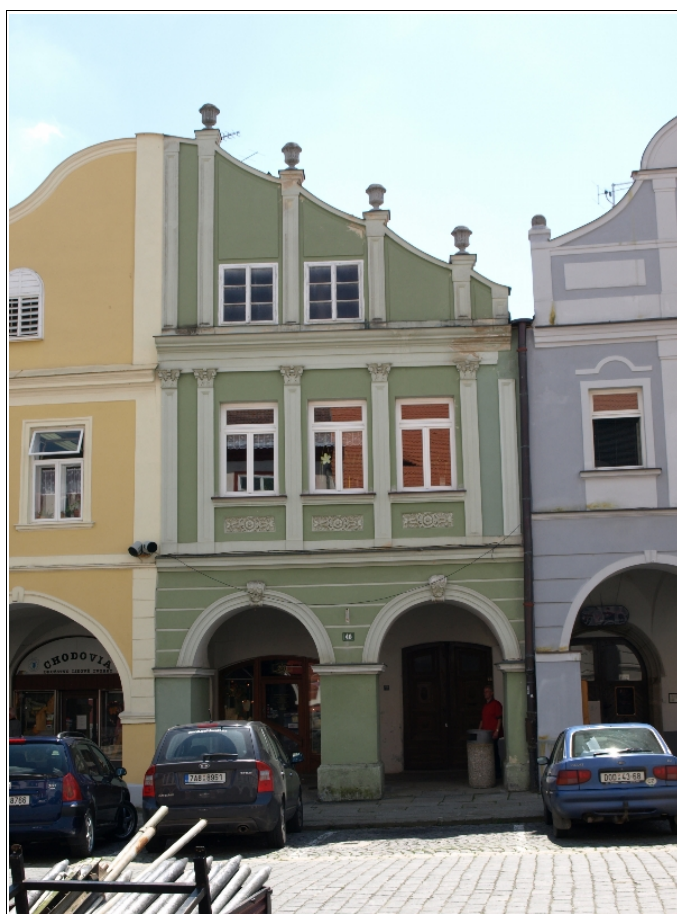
Jednopatrová budova krytá sedlovou střechou s předloženým loubím. Průčelí napodobující empírové průčelí domu čp. 43. Tato úprava průčelí byla provedena vzhledem k levým sousedům. Domy čp. 43-6 vytváří nyní symetrickou skupinu, v níž čp. 44, 45 mají průčelí shodná a čp. 43, 46 zrcadelně obrácená. Tříosé řešení s dvěma polokruhovými arkádami loubí na střední pilíř čtvercového průřezu členění v patře pilastry, jejichž pokračování nacházíme na atice. Průčelí pod loubím kryto dřevěnými výkladci. Prostor loubí je plochostropý, přilehlá dispozice domu, vpředu hloubkový dvojtrakt klenutý křížovými klenbami do pasů. Střední zeď zřejmě byla vložena do starší síně rozkládající se na šířku parcely, na niž navazovaly střední a zadní část domu dosud zachované. Na středu hloubky domu schodišťový trakt s výsečovými valenými klenbami, vzadu komora klenutá křížovými klenbami a vpravo úzký průchod do dvora navazující na přední síň. Nad nižším přízemím zadní části domu vloženo mezipatro, s pavlačí na zděných polokruhových arkádách při dvorním průčelí. První patro plochostropé. Střed domu proražen světlíkem. Pod bývalou síní vpředu sklep klenutý dvěma valenými klenbami s výsečemi na střední pilíř, vzadu pod komorou další prostor s výsečovou klenbou. Jiný valeně klenutý prostor pod loubím.

V dnešní podobě nese dům stopy souvislého vývoje nejpozději od pozdní gotiky. Z této doby pochází zřejmě sklepy a základní dispoziční osnova středu a zadní části domu doplněná klenbami v renesanci. Další sledovatelná přestavba patrně až po požáru v roce 1822, kdy předělána síň a opatřena klenbami, dodatečně proražena dispozice na středu světlíkem. V 40. letech našeho věku upraveno do dnešního stavu průčelí zřízením atiky.
