## Náměstí Míru čp. 58

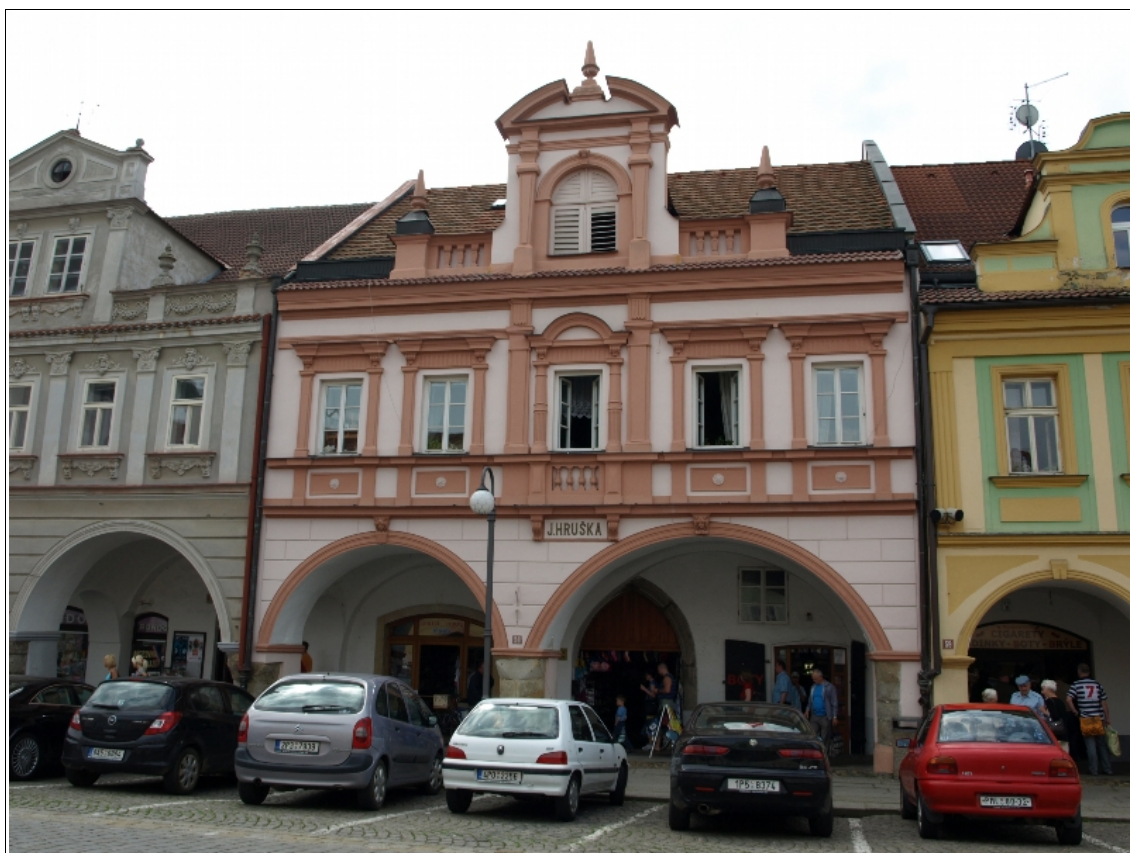
Jednopatrový dům krytý sedlovou střechou rovnoběžnou s náměstím. Průčelí eklektické z konce minulého století. V přízemí dvě polokruhové arkády loubí, sbíhající na pilíře kruhového průřezu. Klenba loubí placky. Průčelí pod podloubím na bocích s dvěma segmentově zaklenutými otvory, na středu gotický lomený portál s drobnou profilací zčásti krytou pasem klenby loubí. Dispozice hloubkový trojtrakt. Střední trakt navazující na gotický portál je průjezdem, který pokračuje až do dvora. V přední části je klenut stejně jako sousední trakt vlevo křížovými klenbami do pasů. Vpravo při okraji prostor klenutý nízkou valenou výsečovou klenbou, za ním následují směrem do hloubky další místnosti s křížovými hřebínkovými klenbami. Zmíněný průjezd je v zadní části zúžen. Vedle něho situována vlevo komora klenutá výsečovou valenou klenbou do pasů, navazující na schodišťový trakt s bývalou černou kuchyní. Mezipatro v zadní části domu nad sníženým přízemím zasahuje i do traktu předního. Nad pravým traktem komora klenutá plackami. První patro plochostropé. Sklepy pod předními trakty klenuty křížově do pasů, valeně z kamene klenutý prostor pod loubím. Ve dvoře vpravo skladištní křídlo plochostropé, jednopatrové, s nízkou výškou podlaží.

Stavební vývoj domu počíná před koncem 15. století, kdy vznikla základní hmota domu s portálem. V 16. století přistavěno loubí. Z dalších význačnějších přestaveb úpravy barokní a klasicistní, kdy vznikly klenby sklepů za loubím a snad současně přední trakty přízemí. K spolehlivějšímu závěru by bylo možno dospět na základě přesného zaměření. V pravé polovině domu bývala bezpochyby síň. Průčelí upraveno na přelomu 19. a 20. století.
