## Náměstí Míru čp. 61

Nemovitá kulturní památka rejstr. č. 30928 / 4-2277.

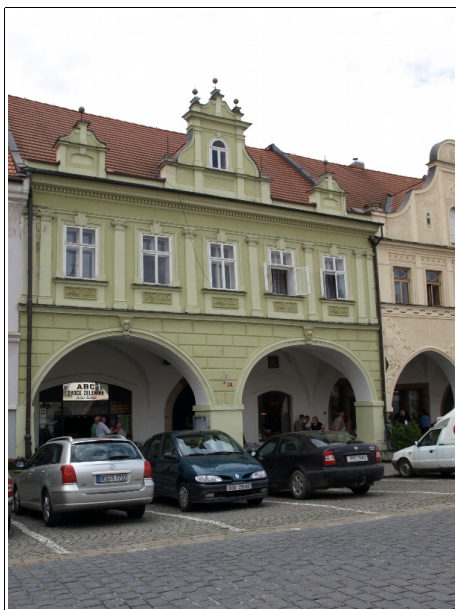
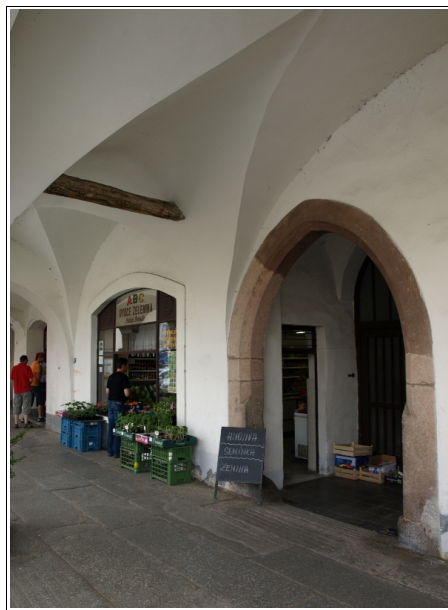
Jednopatrový objekt o pěti okenních osách v historizujícím průčelí z konce minulého století, vrcholícím střešními štítky. Střecha sedlová rovnoběžná z průčelím. Dvě oválné arkády loubí sbíhají na pilíře obdélného průřezu. Loubí klenuto dvěma poli křížových kleneb. Pozoruhodným detailem je dřevěný trám zazděný do klenby v místě pilíře a freska na pravé dělicí zdi při okraji parcely na lomeným obloukem. Freska znázorňuje scénu Ukřižování a skupina postav ženoucí vola (?). Freska pochází z doby, kdy loubí mělo dosud trámový strop, zčásti je zakryta klenbou. Průčelí v podloubí hladké, na středu gotický lomený portál se zkosením, po stranách zapuštěná okna výkladců se segmentovými záklenky. Dispozice hloubkový trojtrakt, střední trakt je průjezdem. Levé dva trakty v přední části klenuty plackami, vpravo polokruhová valená klenba, obdobná jako v pravých dvou traktech vzadu. Vlevo vzadu bývalá komora klenutá plackami na střední pilíř. Novodobé visuté schodiště vloženo do průjezdu, v patrech sklenuta plochými klenbami. Prostory patra i mezipatra vloženého nad zadní částí přízemí sniženou na klesajícím terénu jsou plochostropé. Při dvorním průčelí pavlače, nesené v přízemí zděnými arkádami, v patře pak toskánskými sloupy. Sklep klenut plackami na střední pilíř se nachází pod levými dvěma trakty, pod pravým traktem sklep polokruhově valeně klenutý z kamene; obdobný je i další sklepní prostor pod loubím. Pod náměstím klesá sklep chodbovitého charakteru. Ve dvoře vzadu je jednopatrová novostavba z konce minulého století, v přízemí klenutá do traverz a mladší přízemní křídla.

Dům středověkého původu. Původně bez loubí, které přistavěno v 16. století. Loubí i sklep pod loubím původně s trámovými stropy, jak dokazuje pilířek pronikající klenbou sklepa a freska v přízemí, zakrytá klenbou. Dispozice domu s rozsáhlou síní v rozsahu předního úseku levých dvou traktů a dalším bočním pravým prostorem. Klenby zadních traktů patrně renesanční, přestavba klasicistní, patrně po požáru v roce 1822, kdy předělena síň. Další úpravy po požáru v roce 1863 a roku 1894, kdy přeřešena dispozice středu patra a vzniklo průčelí se současným schodištěm (OA-V 10/47). V této době vzniká i dvorní budova.
