## Náměstí Míru čp. 133

Nemovitá kulturní památka rejstř. č. 45803 / 4-2314.

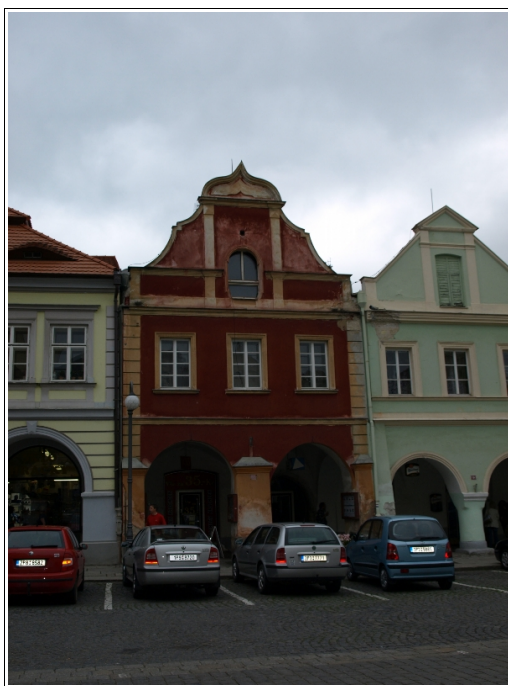
Jednopatrový objekt na úzké parcele zasahující od náměstí ke Spálené ulici, krytý sedlovou střechou kolmou k náměstí. Průčelí tříosé klasicistních tvarů z 1. čtvrtiny minulého století vrcholící štítem a křídly, členěným pilastry v přízemí prolomené dvěma polokruhovými arkádami loubí. Povrch průčelí proveden v břizolitu. V přízemí při náměstí loubí klenuté renesančními křížovými klenbami s hřebínky. Průčelí v podloubí vlevo zakryto dřevěným výkladcem, vpravo gotický lomený portál se zkosením. Dispozice hloubkový dvojtrakt v přední části, v zadní části za schodišťovým traktem na středu hloubky obvyklá plochostropá komora s úzkým průchodem do dvora valeně klenutým. Komora je polozapuštěna do terénu. Přední prostory klenuty křížovými klenbami do pasů. Sklepy opakují zásadní dispoziční dělení přízemí. Přední dvoutrakt klenut plackami, zadní komora má trámový strop nesený přístěnnými zděnými arkádami. Další klep zaklenutý křížovými klenbami pod loubím. Do dvora přiléhá budově plochostropé křídlo.

Dům v jádře středověkého původu. Z 1. poloviny 16. století pochází průčelí s portálem pod podloubím nesené ve sklepech dvěma lehce lomenými arkádami. Dokazuje, že průčelí vzniklo v tomto případě již současně s loubím, které bylo původně plochostropé. Jeho klenba vznikla dodatečně někdy v 2. polovině 16. století. Rovněž přední trakt byl původně plochostropý. Nacházela se zde bezpochyby síň, střed dispozice byl však již zaklenut. Obsahoval dodnes zachované schodiště s typickou emporou otevřenou do síně oknem, které je zakryto dodatečnou klenbou. Tato dodatečná klenba síně, jejíž typ byl ve starších zpracováních považován v Domažlicích za renesanční je v tomto případě prokazatelně klasicistní. Její stáří dokazuje letopočet 1819 zachovaný na pase. Této době nasvědčují i placky v níže položeném sklepe. Je pravděpodobné, že v této době vzniklo i průčelí, jehož štít byl dodatečně zvýšen a detaily upraveny. Starší stav průčelí je zachycen na plánu z roku 1871 v okresním archivu (deponováno v muzeu, karton V 13/49). Stáří trámových stropů zadního traktu nelze zatím spolehlivě určit vzhledem k problematičnosti rozsahu požáru v této části bloku. Projekt na podchycení těchto stropů pasy nebyl realizován. Zděná pavlač při dvorním průčelí v patře je patrně klasicistní.
