## Náměstí Míru čp. 134

Nemovitá kulturní památka rejstř. č. 46694 / 4-2285.

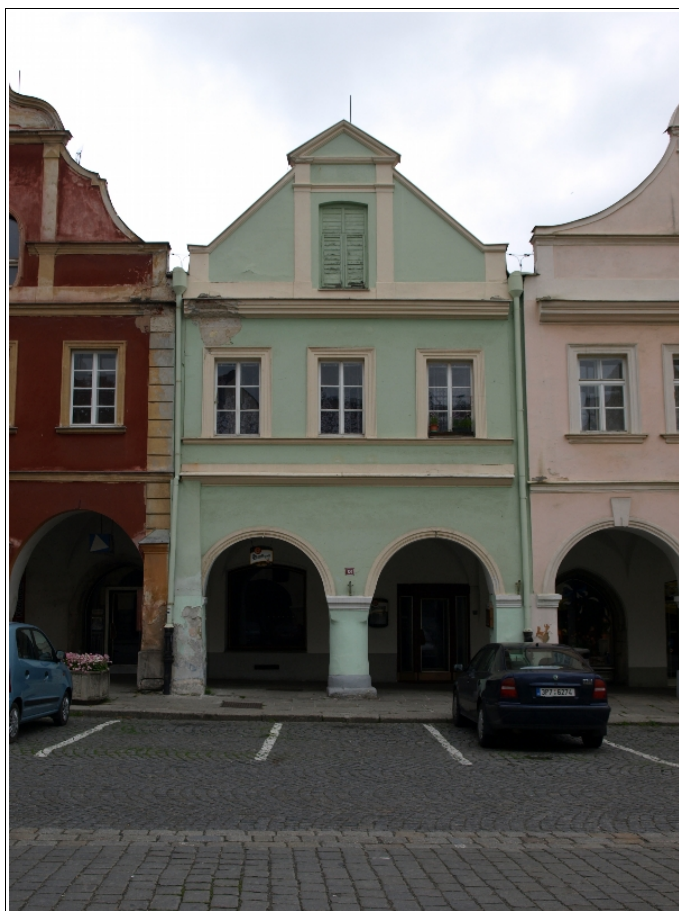
Jednopatrová budova úzkého půdorysu krytá střechou kolmo na náměstí. Loubí o dvou polokruhových arkádách na středu kamenný pilíř polokruhového průřezu s čtvercovou hlavicí. Průčelí tříosé klasicistní, upravené koncem 19. století. Loubí valeně klenuté s výsečemi. Průčelí pod podloubím otevřeno pouze dvěma okny. Do domu se vstupuje sousem čp. 135, na který je dispozice připojena. V přízemí při loubí původně jednotná renesanční necková klenba s výsečemi a hřebínky, dodatečně předělená hloubkovou zdí. Střed dispozice schodišťový se vstupem do sklepa si zachovává v základních konstrukcích renesanční podobu, vlastní schodiště je však novodobé z konce minulého století. V zadní části půdorysu obvyklá plochostropá zadní komora, přístupná lomeným gotickým portálem vlevo a úzkou chodbičkou do dvora, valeně zaklenutou. První patro plochostropé, architektonicky málo pozoruhodné. Pouze na středu se zachovala komora, pozůstatek černé kuchyně. V zadní části, kde přízemí má sníženou úroveň je vloženo mezipatro opakující nesoouměrný hloubkově dvoutraktový půdorys. Pod předními prostory přízemí sklep klenutý plackami, přístupný lomeným portálem se zkosením, obdobným jako v přízemí. Další prostor valeně klenutý s výsečemi na středu půdorysu, jiný na snížené úrovni pod zadní částí domu.

Dům prokazatelně gotického původu s jádrem v zadní části domu pocházejícím bezpečně z 15., nebo již ze 14. století. Radikální přestavba gotickorenesanční v 1. polovině 16. století, kdy přistavěno loubí, později pak rovněž v 16. století zaklenuta přední síň, jejíž klenba se zachovala. V 1. polovině minulého století snad po požáru v roce 1822 vzniklo průčelí, dodatečně upravované v detailech a profilacích před rokem 1900 a zaklenuty sklepy. Tehdy patrně už předělena síň přízemí. Při asanaci a rekonstrukci objektu v roce 1951 zbourána dvorní křídla a objekt opraven.
