## Náměstí Míru čp. 135

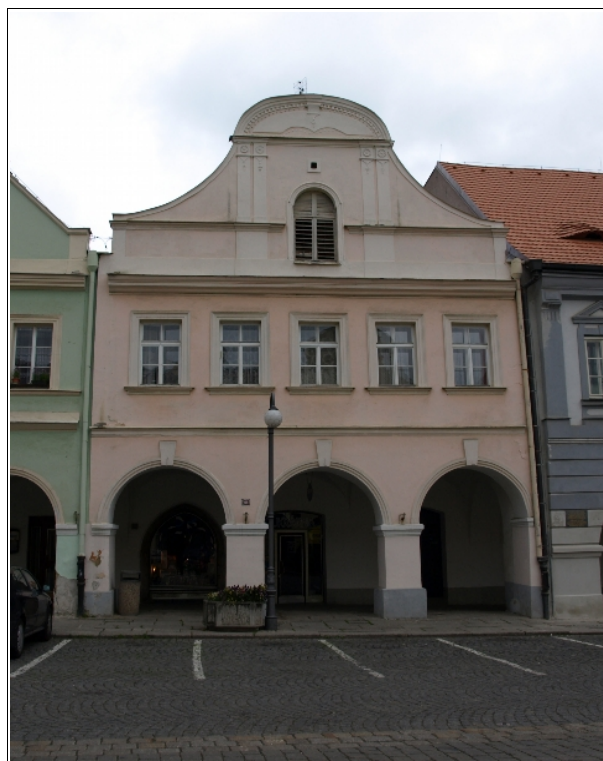
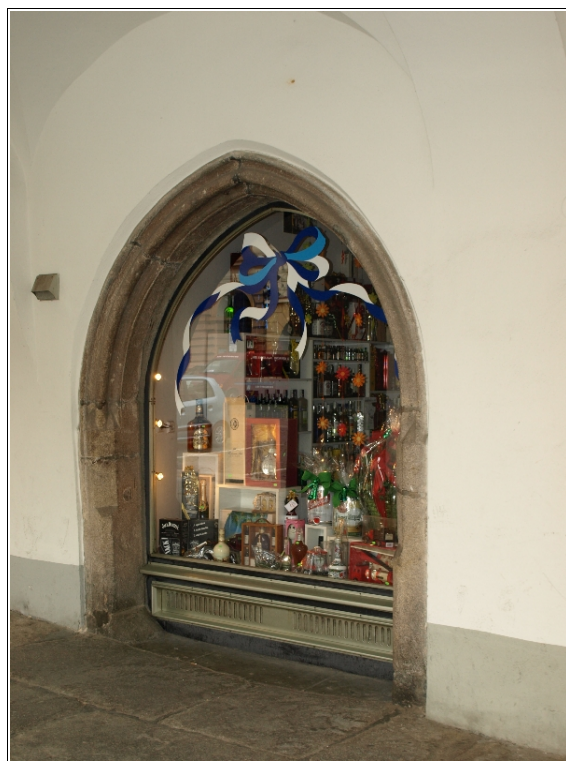
Jednopatrová budova krytá sedlovou střechou kolmo k náměstí, s průčelím o pěti osách, klasicistním – z doby kolem 1. čtvrtiny minulého století, s třemi polokruhovými arkádami loubí v přízemí. Loubí klenuto třemi poli křížových kleneb do pasů. Dispozice obsahuje hloubkový nesy-metrický dvojtrakt se síní klenutou neckovou výsečovou klenbou s hřebínky. Volně vložené schodiště zadní části síně navazuje emporou na mezipatro. Vpravo síně užší prostor klenutý segmentovou klenbou. V zadní části domu úzká chodba do dvora a plochostropá komora. První patro plochostropé, architektonicky nepozoruhodné. Sklepy pod předními částmi domu obsahují vesměs valeně klenuté prostory s kamennými a cihelnými klenbami. Pod částí síně prostor klenutý plac-kami na střední pilíř.

O gotickém jádru domu svědčí dispozice sklepů a zadní část přízemí, kde můžeme před-pokládat patrně opět jako u sousedního arciděkanství původně vpravo volné křídlo. Radikální přestavba barokorenesanční dokončila základní dispoziční vývoj přízemí a sklepů do dnešního stavu, s většinou kleneb. Sklep na střední sloup, který stále ještě měl pouze dřevěný strop byl za-klenut až po požáru v roce 1822, kdy vzniklo i průčelí a dispoziční úpravy horních podlaží. Patrně tehdy, nebo snad při jiné nebo starší klasicistní přestavbě vybudováno současně loubí, které je proti původnímu gotickorenesančnímu širší. Rekonstrukce objektu v roce 1951, při které odstraněna část dvorní zástavby a opravena hlavní budova.
